## 品質性能試験報告書

依頼者 岡 部 株 式 会 社

試験名称 ス リ ッ ト 材 の 性 能 試 験

平成17年 8月30日

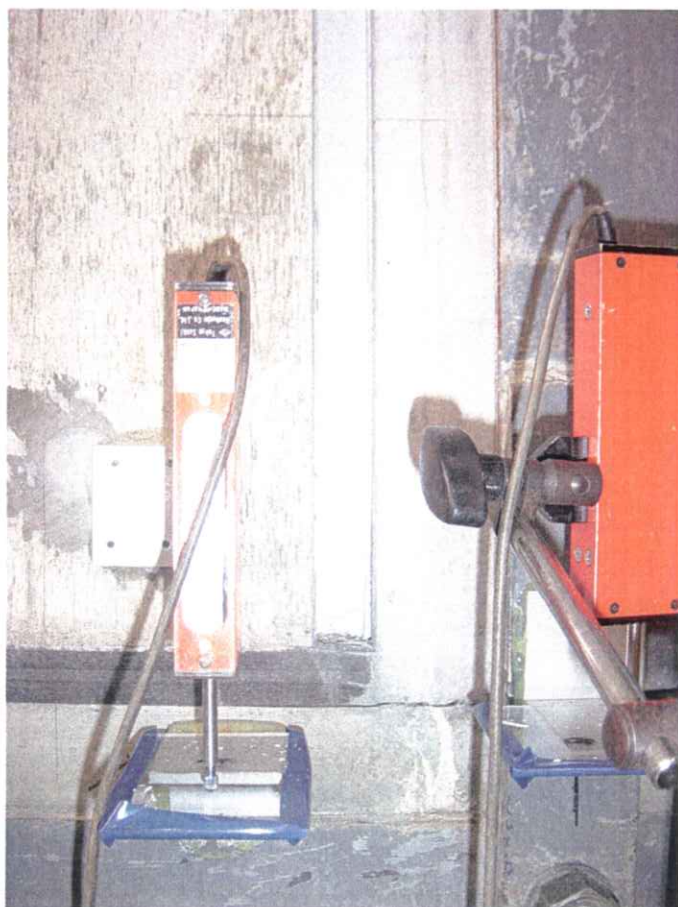
写真-2 層間変形角  $R_o=1/200$  rad 時(2C 時)の状況

・鉛直スリットと壁相当材のずれ, 鉛直スリット下部の変形及び水平スリット端部の浮き上がり

(反試験機側, 室内側)

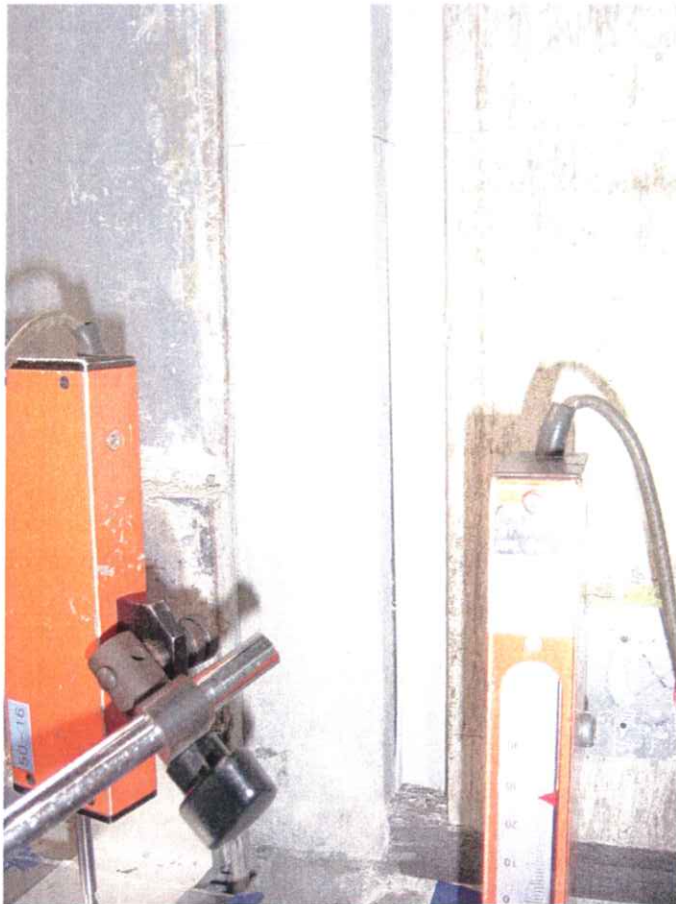
写真-3 層間変形角  $R_o=1/200$   
rad 時(2C 時)の状況

- ・鉛直スリット下部の変形  
(試験機側, 室内側)

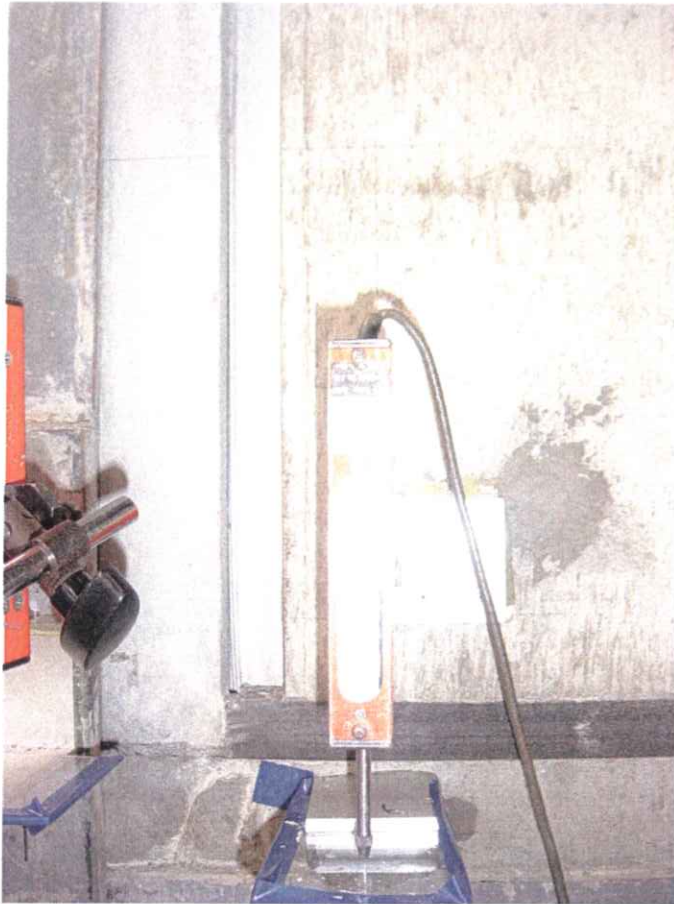
写真-5 層間変形角  $R_0 = -1/200$  rad 時 (2C 時) の状況

- ・鉛直スリットと柱部材のずれ、鉛直スリット下部の変形進展及び水平スリット端部の浮き上がり  
(試験機側, 室内側)

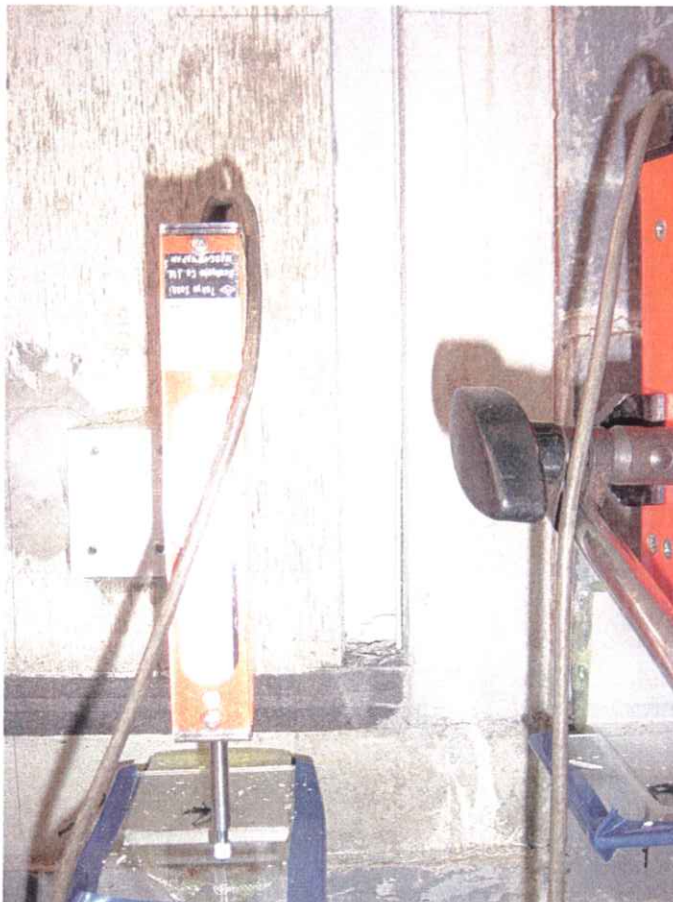
写真-6 層間変形角  $R_0 = -1/200$  rad 時 (2C 時) の状況

- ・鉛直スリット下部の変形進展  
(反試験機側, 室内側)

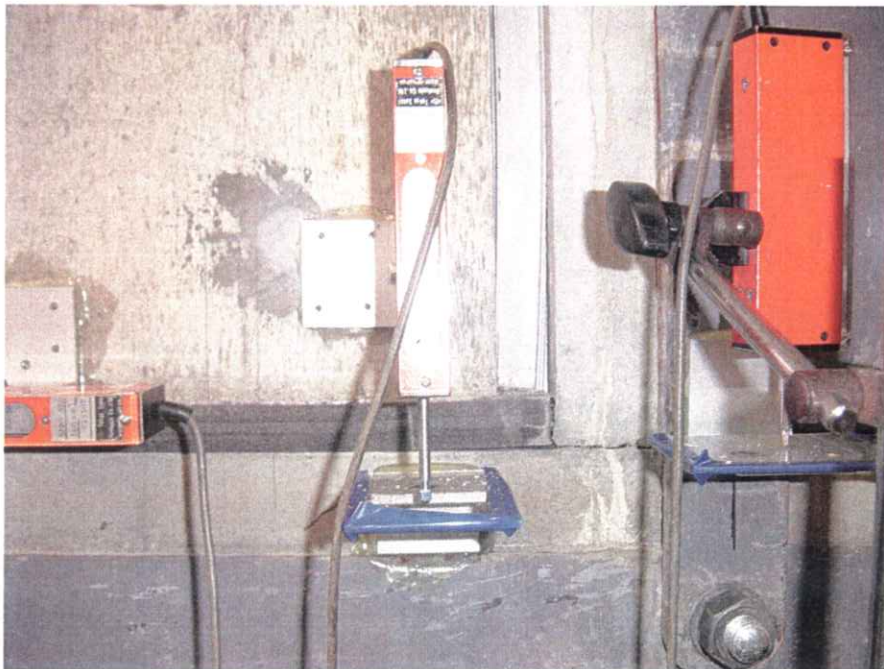
写真-8 層間変形角  $R_o=1/150$  rad 時(2C 時)の状況

・鉛直スリット下部の変形及び水平スリット端部の浮き上がり各進展  
(反試験機側, 室内側)

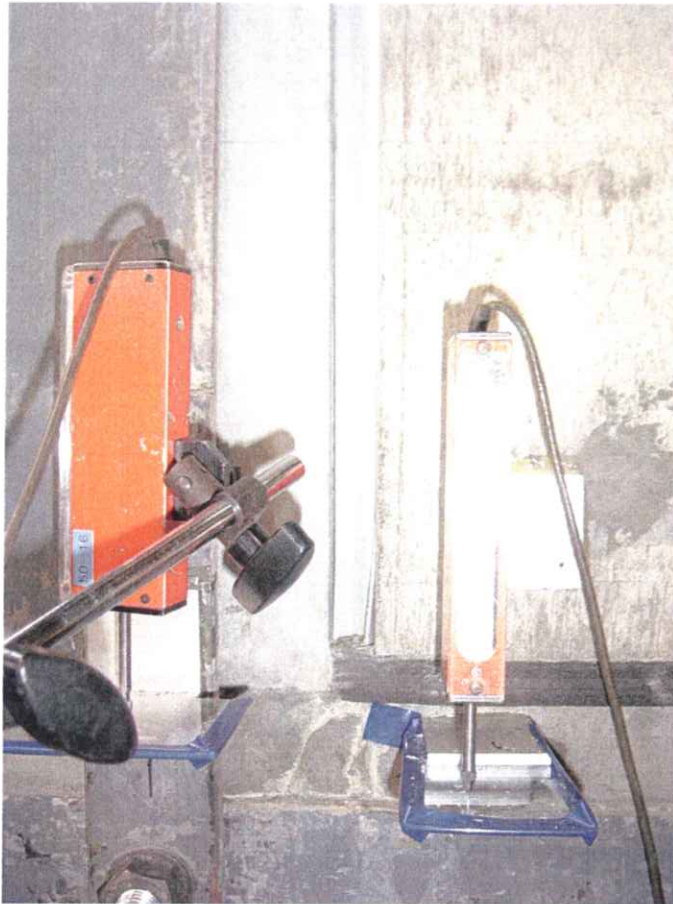
写真-9 層間変形角  $R_o=1/150$  rad 時(2C 時)の状況

- ・壁相当材下部の面外への変形及び鉛直スリット下部の変形進展 (試験機側, 室内側)

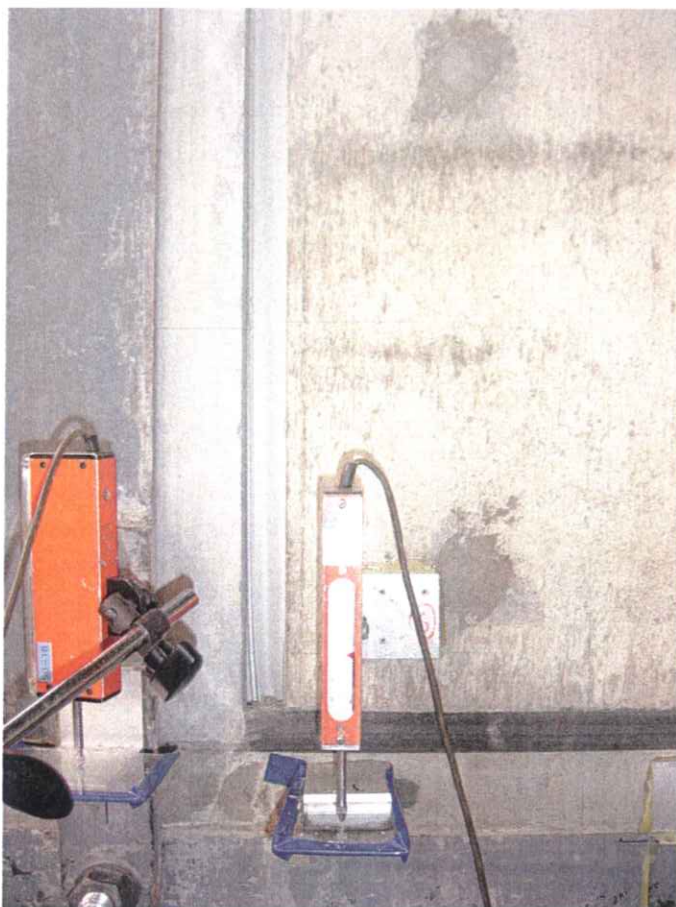
写真-1 1 層間変形角  $R_0 = -1/150$  rad 時(2C 時)の状況

- ・鉛直スリット下部の変形及び水平スリット端部の浮き上がり各進展 (試験機側, 室内側)

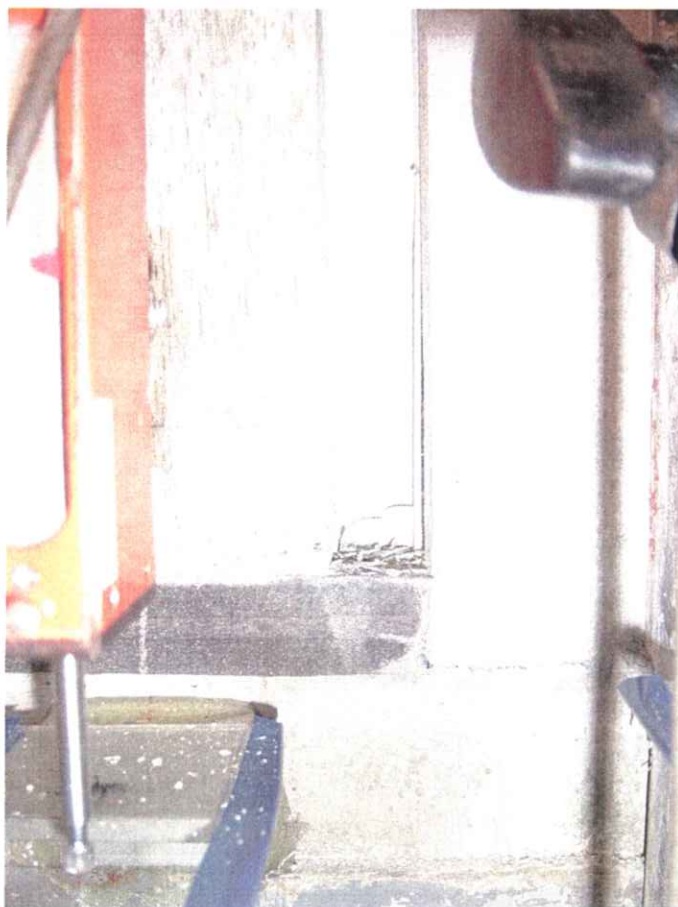
写真-1 2 層間変形角  $R_0 = -1/150$  rad 時(2C 時)の状況

- ・壁相当材下部の面外への変形及び鉛直スリット下部の変形進展 (反試験機側, 室内側)

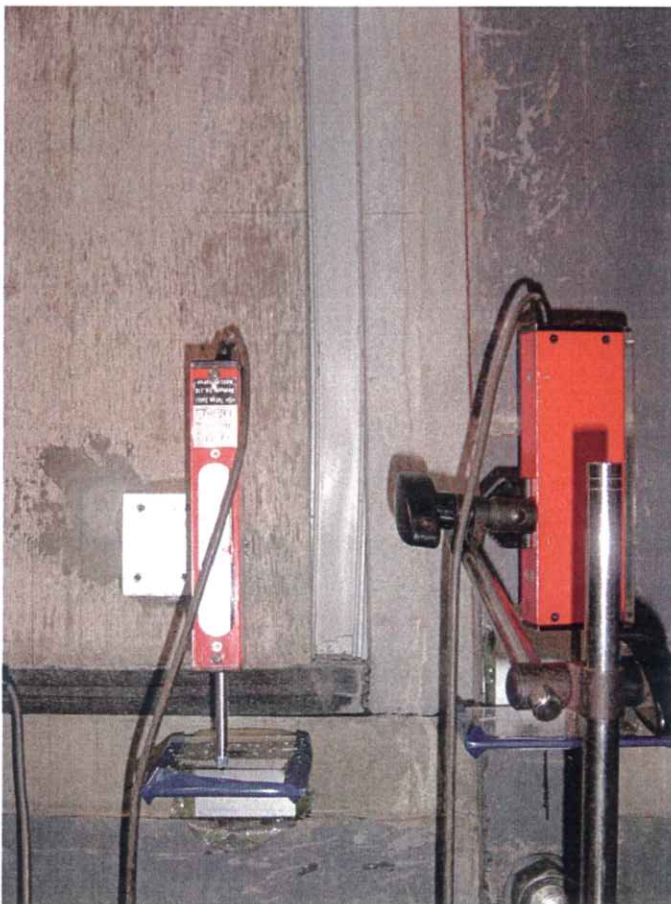
写真-14 層間変形角  $R_o=1/100$  rad 時(2C 時)の状況

・鉛直スリットと壁相当材のずれ、鉛直スリット下部の変形及び水平スリット端部の浮き上がり各進展 (反試験機側, 室内側)

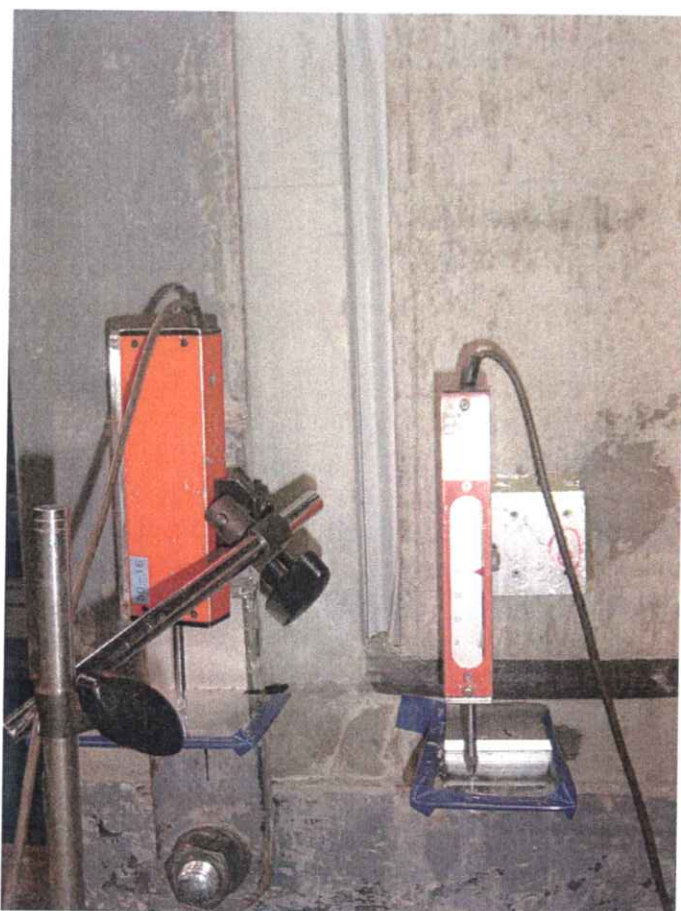
写真-15 層間変形角  $R_o=1/100$  rad 時(2C 時)の状況

- ・壁相当材下部の面外への変形及び鉛直スリット下部の変形各進展(試験機側, 室内側)

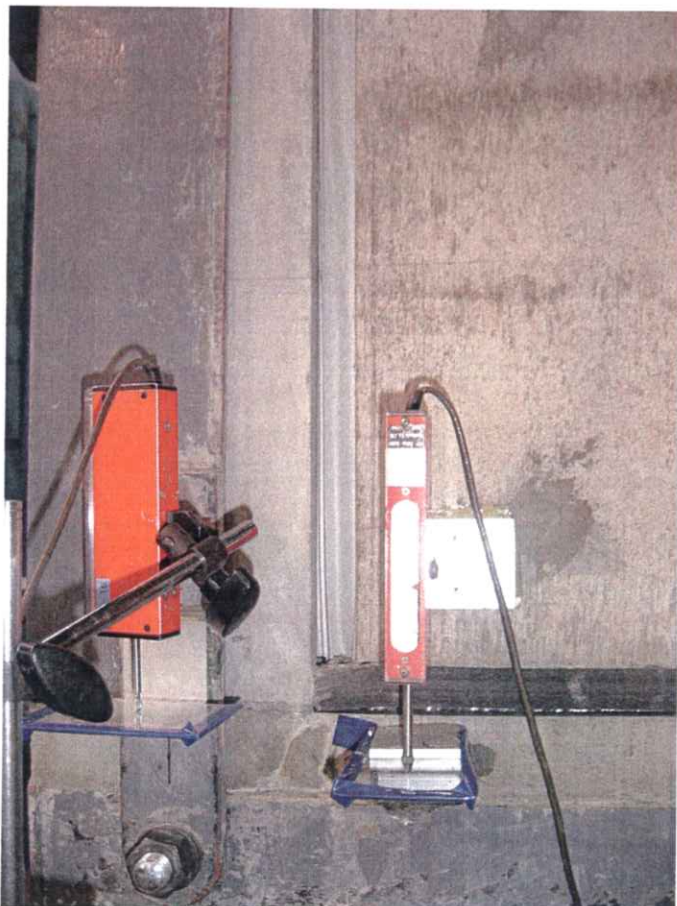
写真-18 層間変形角  $R_0 = -1/100$  rad 時(2C 時)の状況

・鉛直スリットと柱部材のずれ，鉛直スリット下部の変形及び水平スリット端部の浮き上がり各進展 (試験機側，室内側)

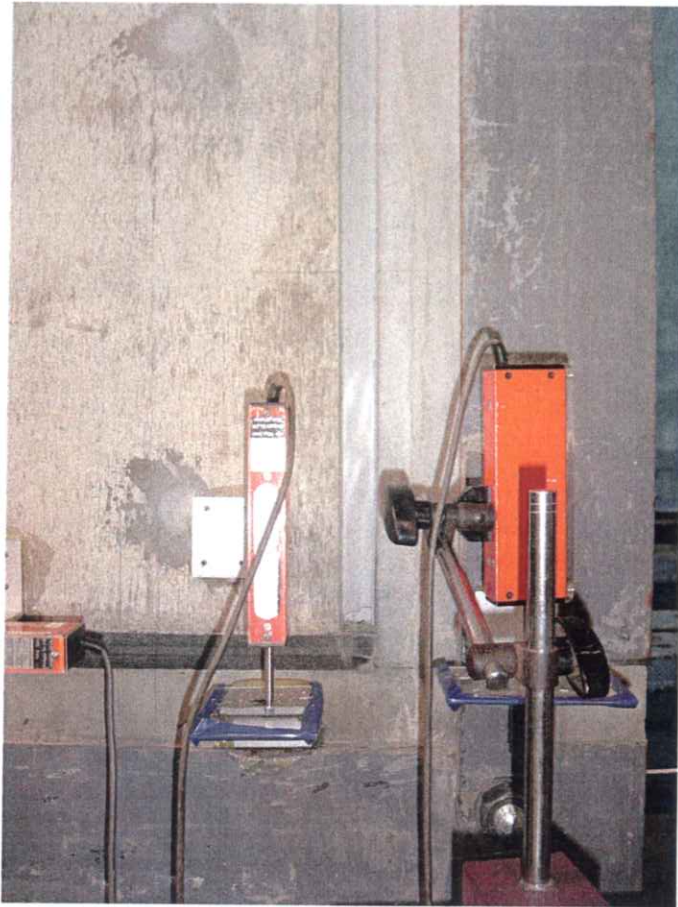
写真-19 層間変形角  $R_o = -1/100$  rad 時(2C 時)の状況

- ・壁相当材下部の面外への変形及び鉛直スリット下部の変形各進展(反試験機側, 室外側)
