## 品質性能試験報告書

依頼者 岡 部 株 式 会 社

試験名称 耐 震 ス リ ッ ト の 耐 火 性 能 試 験

岡部株式会社から提出された耐震スリット「スリットン」について、ISO834-1（耐火試験－建築構造部材）に規定された加熱曲線に従い2時間の加熱試験を行い、加熱中及び加熱終了後下記に示す項目について測定及び観察を行った。

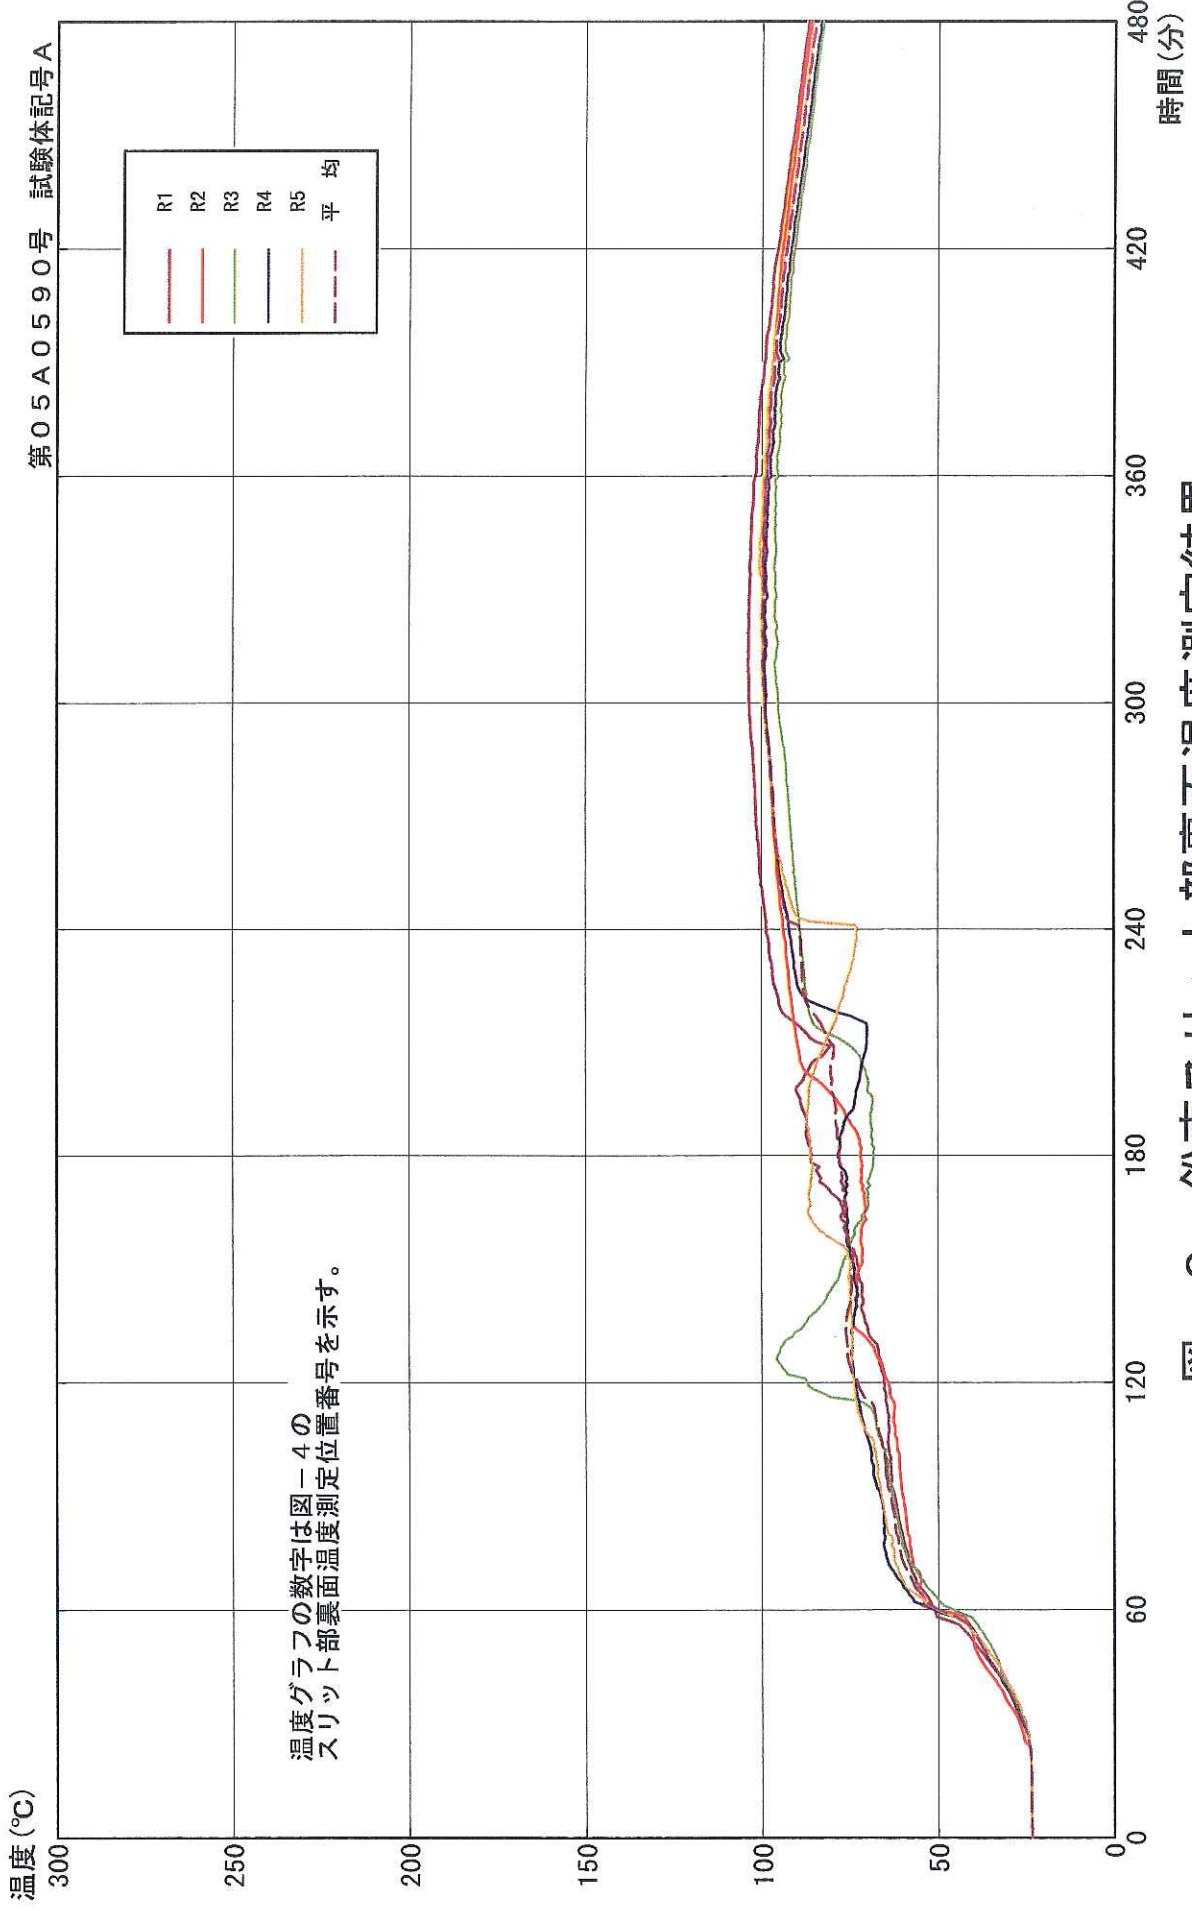
図-6 鉛直スリット部裏面温度測定結果

- (1) 加熱温度測定結果を図-5に示す。
- (2) 裏面温度測定結果を表-1及び図-6～図-10に示す。
- (3) 鉄筋温度測定結果を表-1及び図-11に示す。
- (4) たわみ量の測定結果を表-1及び図-12に示す。
- (5) 観察結果を表-2及び表-3に示す。
- (6) 試験後の試験体の状況を写真-11～写真-20に示す。
- (7) 試験は、平成17年6月9日に実施した。

試験体記号				A (屋外側加熱)		B (屋内側加熱)		
スリットの種類				鉛直	水平	鉛直	水平	
裏面温度	初期平均			23℃	23℃	23℃	23℃	
	最高温度	スリット部	120分まで	87℃ (120分)	80℃ (120分)	89℃ (120分)	75℃ (120分)	
			480分まで	104℃ (310分)	104℃ (310分)	104℃ (337分)	107℃ (331分)	
		一般部	120分まで	96℃ (120分)				
			480分まで	126℃ (330分)				
	平均温度	スリット部	120分まで	73℃ (120分)	78℃ (120分)	71℃ (120分)	71℃ (120分)	
			480分まで	100℃ (323分)	101℃ (315分)	100℃ (331分)	106℃ (336分)	
		一般部	120分まで	94℃ (120分)				
			480分まで	121℃ (330分)				
	鉄筋最高温度		120分まで		318℃ (120分)			
			480分まで		347℃ (142分)			
	最大たわみ量				3.7cm (124分, 加熱側へ凸)

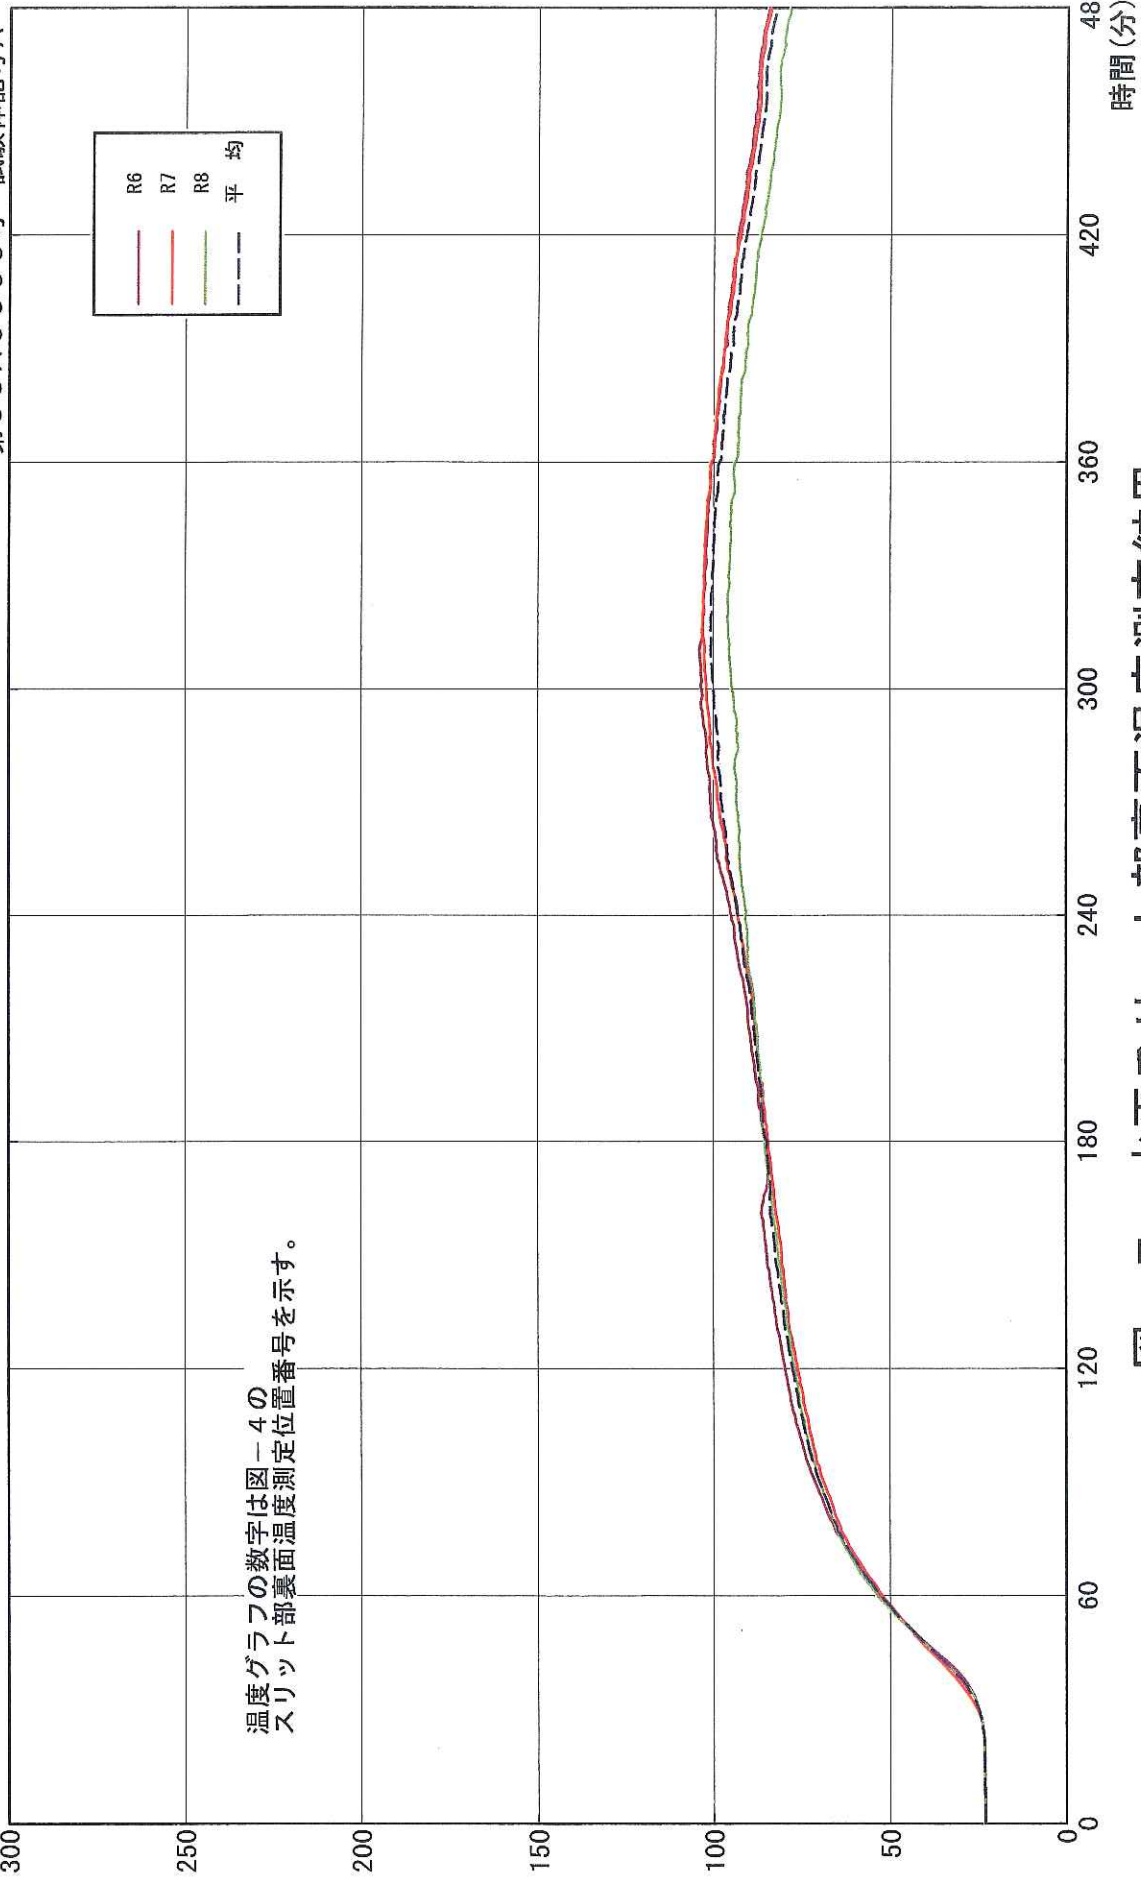
図-7 水平スリット部裏面温度測定結果

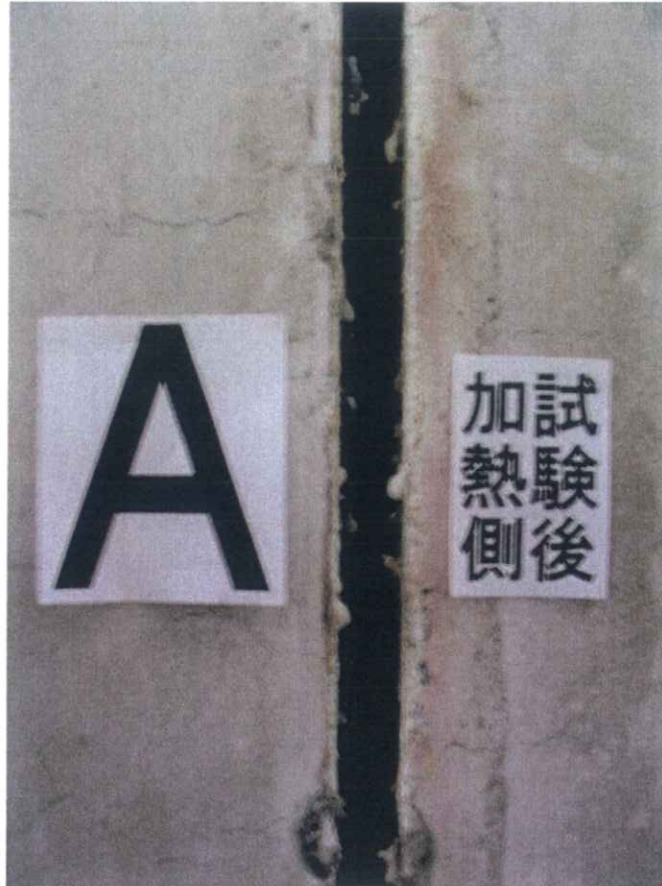
写真-13 試験後の鉛直スリット部（加熱側，屋外側）の状況  
（試験体記号A）

試験体記号		A (屋外側加熱)			
		鉛直スリット		水平スリット	
スリット種類		加熱側	裏面側	加熱側	裏面側
		観 察 結 果	加 熱 中	4分00秒：シーリング材が変色した。 6分30秒：シーリング材が押し出される。 10分00秒：シーリング材が落ち始めた。 27分00秒：スリット部から発炎し始めた。	特に変化なし
放 冷 中	特に変化なし		特に変化なし	特に変化なし	ポリエチレン発泡体が少し裏面に押し出されてきた。 その後、少し収縮してきてきた。
試 験 終 了 後	<ul style="list-style-type: none"> <li>シーリング材、バックアップ材及びポリ塩化ビニル成型品(加熱側)が焼失していた。</li> <li>フェノールフォーム板が最大55mm位炭化していた。</li> </ul>		<ul style="list-style-type: none"> <li>ポリ塩化ビニル成型品(裏面側)が少し変形していた。</li> </ul>	<ul style="list-style-type: none"> <li>シーリング材の炭化したものが所々残った。</li> <li>バックアップ材及びポリエチレン発泡体が焼失していた。</li> <li>ロッキングール保温板が変色及び劣化していた。</li> </ul>	<ul style="list-style-type: none"> <li>ポリエチレン発泡体が収縮していた。</li> </ul>

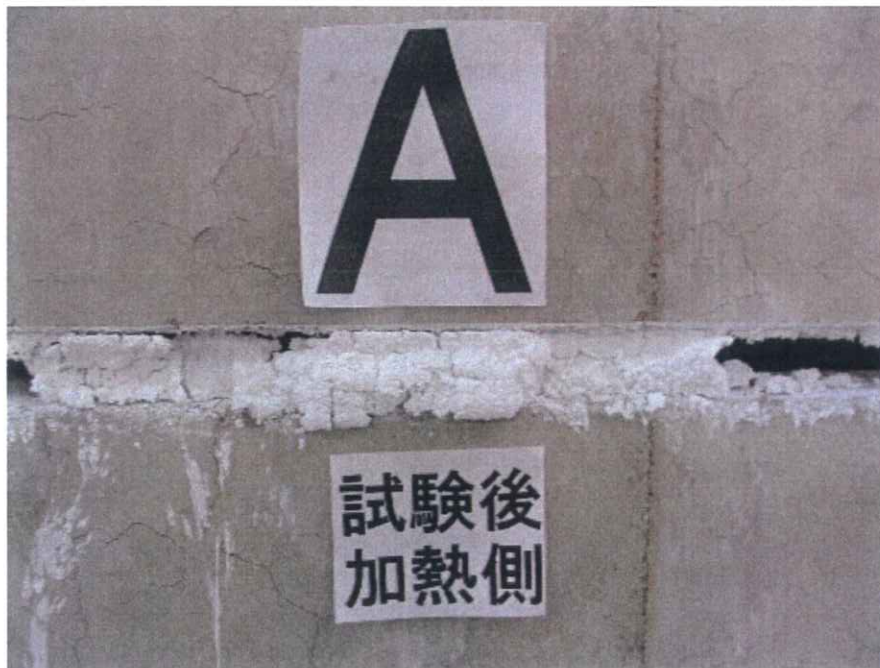
写真-14 試験前の水平スリット部（加熱側，屋外側）の状況  
（試験体記号A）

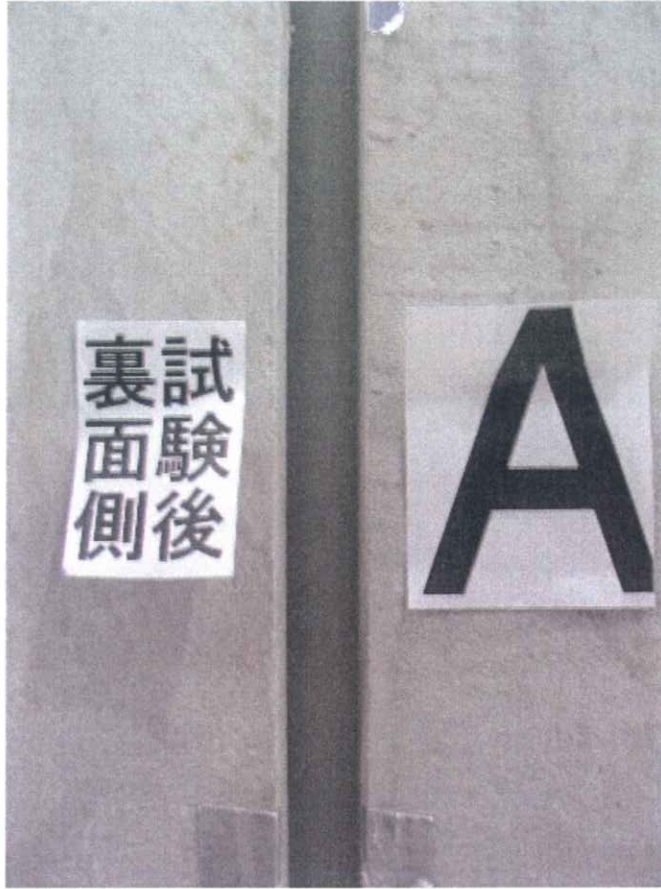
写真-15 試験後の鉛直スリット部（裏面側，屋内側）の状況  
（試験体記号A）

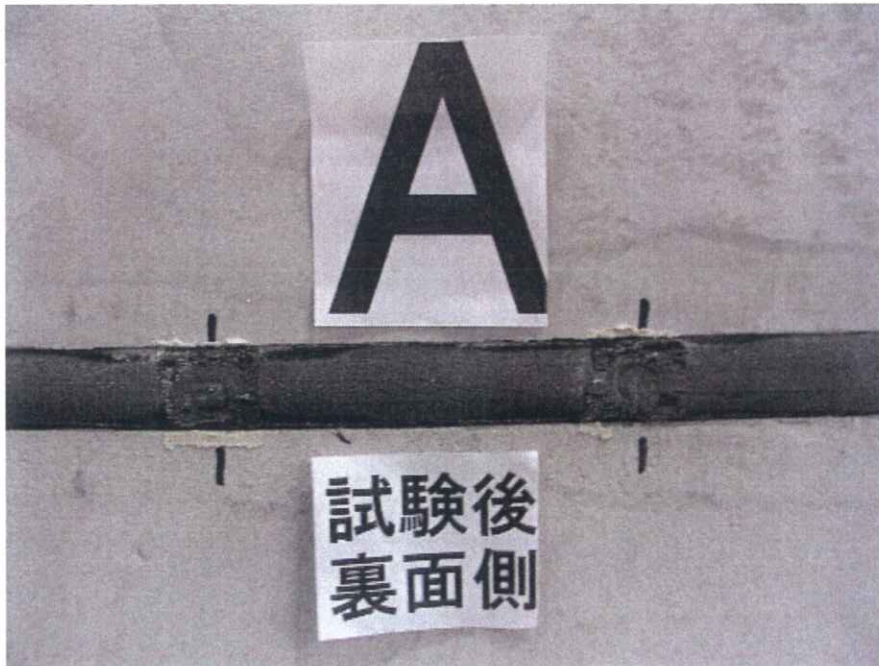
写真-16 試験後の水平スリット部（裏面側，屋内側）の状況  
（試験体記号A）

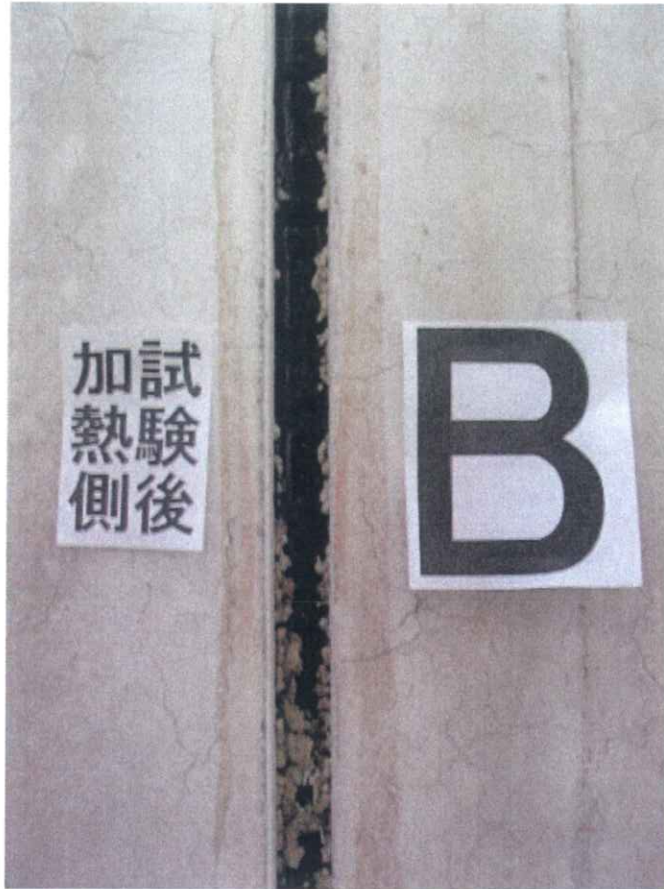
写真-17 試験後の鉛直スリット部（加熱側，屋内側）の状況  
（試験体記号B）

試験体記号				B (屋内側加熱)			
スリット種類	鉛直スリット		水平スリット		裏面側		
	加熱側	裏面側	加熱側	裏面側			
加熱中	65分00秒：スリット部から発炎し始めた。(95分まで)	特に変化なし	2分00秒：ポリエチレン発泡体が収縮し始めた。	特に変化なし		特に変化なし	
	105分00秒：再度スリット部から発炎し始めた。		90分00秒：ロックウール保温板が押し出されてきた。				
放冷中	特に変化なし	シーリング材の一部が少し裏面に押し出されてきた。	特に変化なし	特に変化なし		特に変化なし	
試験終了後	<ul style="list-style-type: none"> <li>ポリ塩化ビニル成型品（加熱側）が焼失していた。</li> <li>フェノールフォーム板が最大50mm位炭化していた。</li> </ul>	<ul style="list-style-type: none"> <li>シーリング材の一部が少し裏面に押し出されていた。</li> <li>バックアップ材が収縮していた。</li> </ul>	<ul style="list-style-type: none"> <li>ポリエチレン発泡体が焼失していた。</li> <li>ロックウール保温板が変色、劣化し、加熱側に少し押し出されていた。</li> </ul>	<ul style="list-style-type: none"> <li>バックアップ材及びポリエチレン発泡体が収縮していた。</li> </ul>

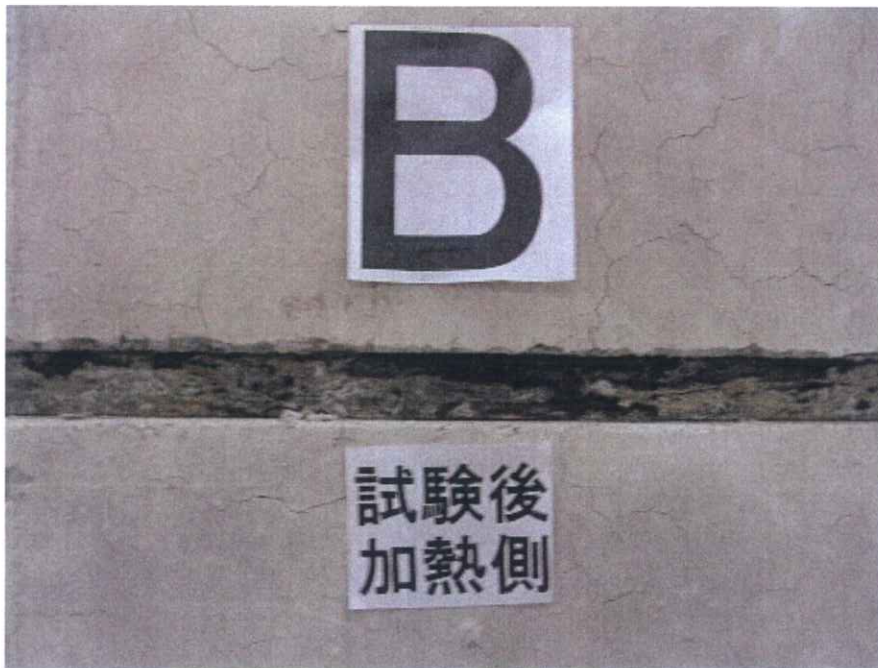
写真-18 試験後の水平スリット部（加熱側，屋内側）の状況  
（試験体記号B）

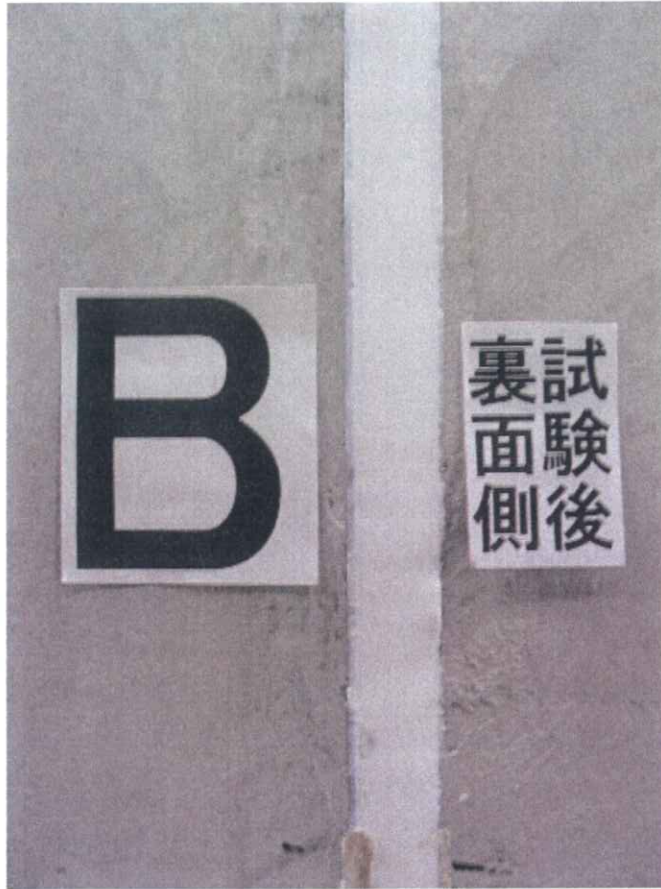
写真-19 試験後の鉛直スリット部（裏面側，屋外側）の状況  
（試験体記号B）

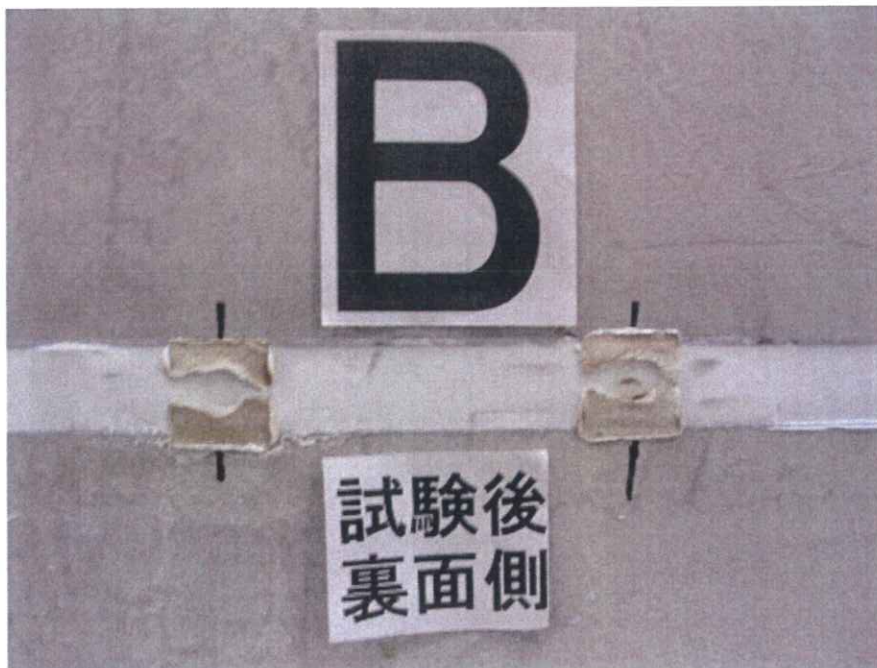
写真-20 試験後の水平スリット部（裏面側，屋外側）の状況  
（試験体記号B）
