## 品質性能試験報告書

依頼者 岡 部 株 式 会 社

試験名称 耐震スリット材の2時間耐火性能試験

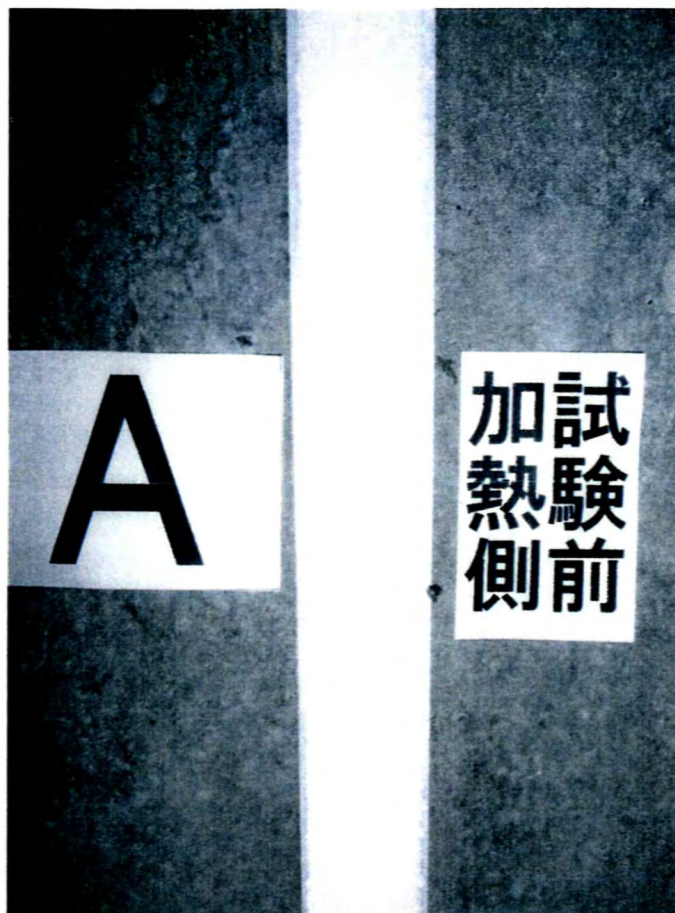
写真-3 試験前の鉛直スリット部（加熱側，屋外側）の状況  
（試験体記号A）

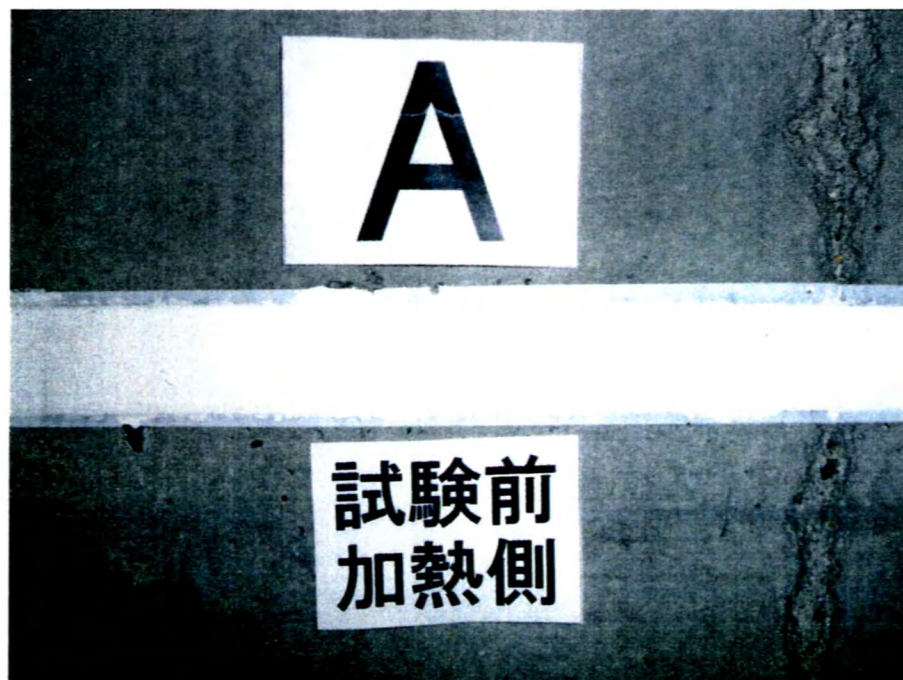
写真-4 試験前の水平スリット部（加熱側，屋外側）の状況  
（試験体記号A）

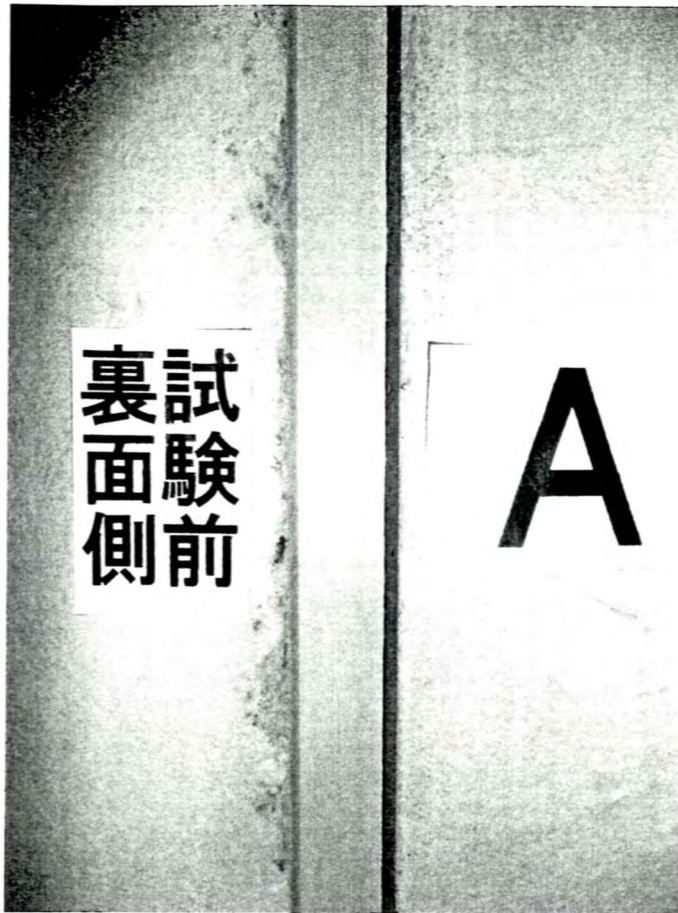
写真-5 試験前の鉛直スリット部（裏面側，屋内側）の状況  
（試験体記号A）

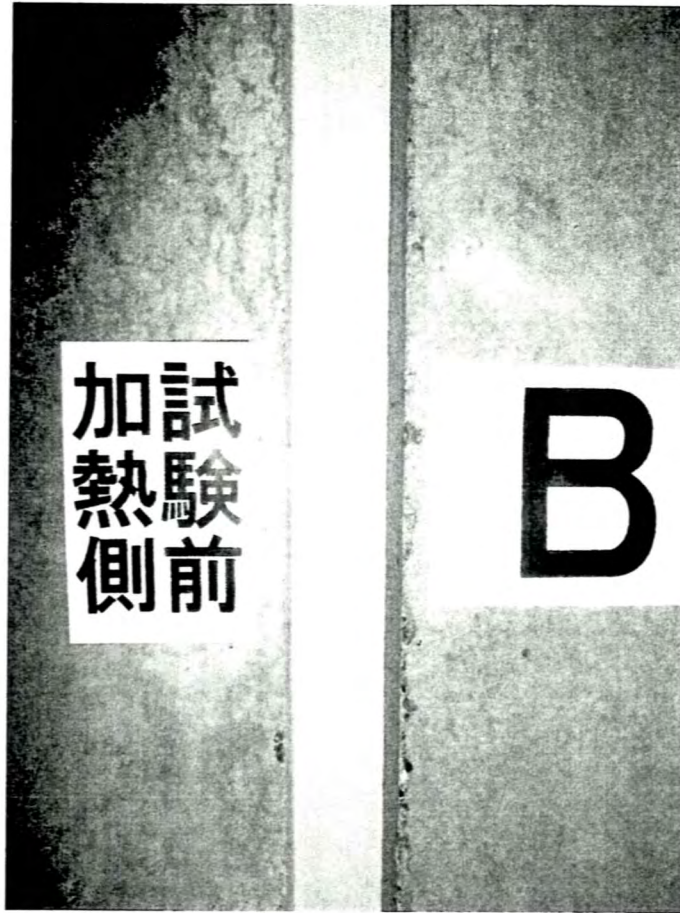
写真-7 試験前の鉛直スリット部（加熱側，屋内側）の状況  
（試験体記号B）

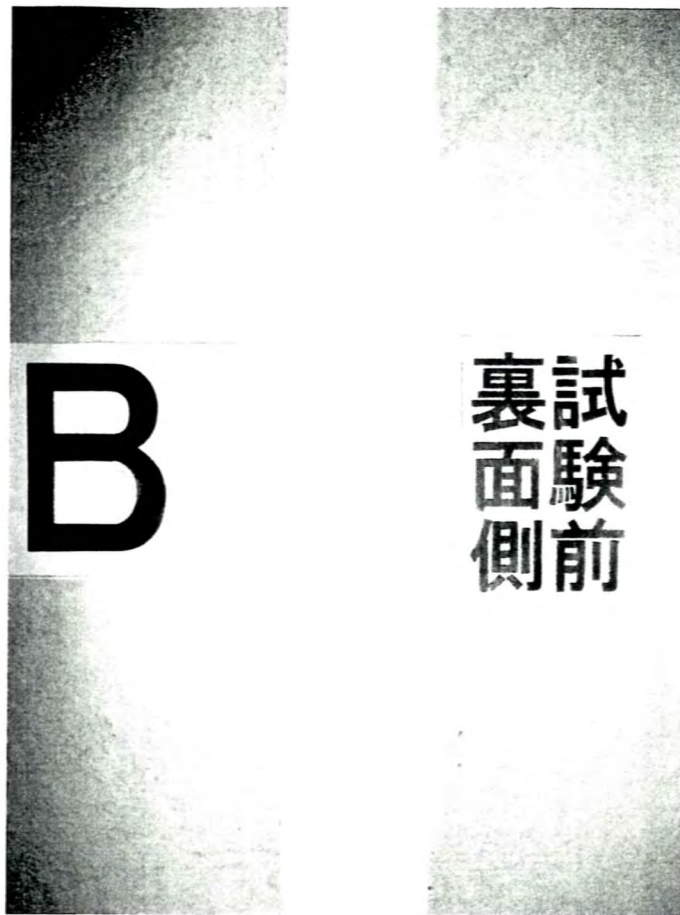
写真-9 試験前の鉛直スリット部（裏面側，屋外側）の状況  
（試験体記号B）

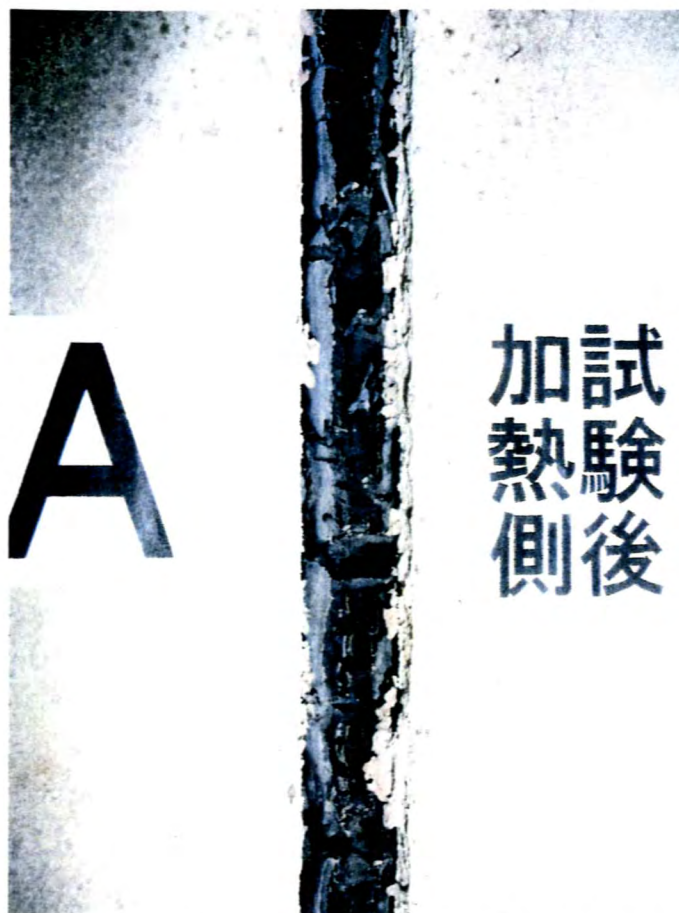
写真-13 試験後の鉛直スリット部（加熱側，屋外側）の状況  
（試験体記号A）

試験体記号		A (屋外側加熱)				
		鉛直スリット		水平スリット		
スリット種類		加熱側	裏面側	加熱側	裏面側	
観察結果		加熱中	<p>3分00秒：シーリング材が変色し始めた。</p> <p>4分30秒：シーリング材が膨らみ始めた。</p> <p>6分00秒：シーリング材が落ち始めた。</p> <p>45分00秒：スリット部から発炎し始めた。</p>	<p>特に変化なし</p>	<p>3分00秒：シーリング材が変色し始めた。</p> <p>4分30秒：シーリング材が膨らみ始めた。</p> <p>6分00秒：シーリング材が落ち始めた。</p>	<p>特に変化なし</p>
		放冷中	<p>122分までスリット部で燃焼していた。</p>	<p>特に変化なし</p>	<p>特に変化なし</p>	<p>特に変化なし</p>
		試験終了後	<p>・シーリング材、バックアップ材及びポリ塩化ビニル成形品(加熱側)が焼失していた。</p> <p>・フェノールフォーム板が加熱側から45mm程度炭化していた。</p>	<p>・ポリ塩化ビニル成形品(裏面側)が軟化していた。</p>	<p>・シーリング材の炭化したもの箇所が残った。</p> <p>・バックアップ材及びポリエチレン発泡体(加熱側)が焼失していた。</p>	<p>・ポリエチレン発泡体(裏面側)が収縮していた。</p> <p>・ロックウール保温材が加熱側から30mm程度変色していた。また、中央部が加熱側へ15mm程度押し出されていた。</p>

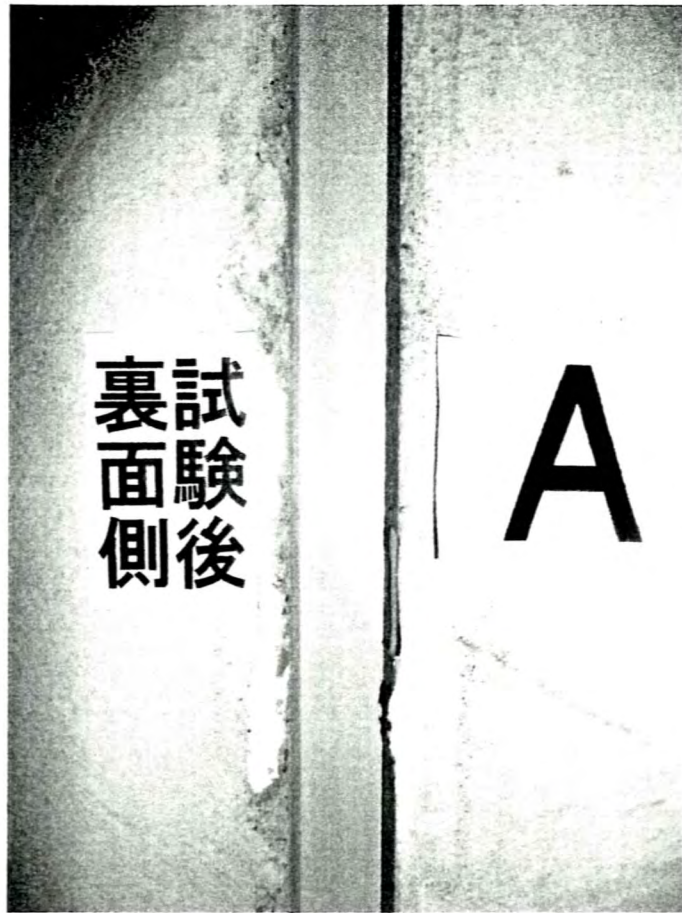
写真-15 試験後の鉛直スリット部（裏面側，屋内側）の状況  
（試験体記号A）

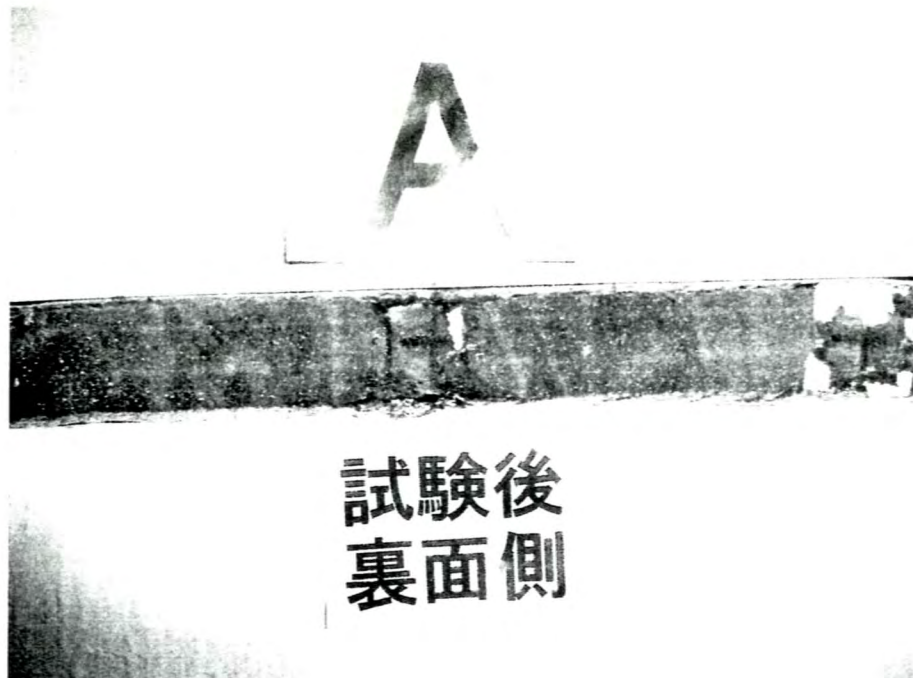
写真-16 試験後の水平スリット部（裏面側，屋内側）の状況  
（試験体記号A）

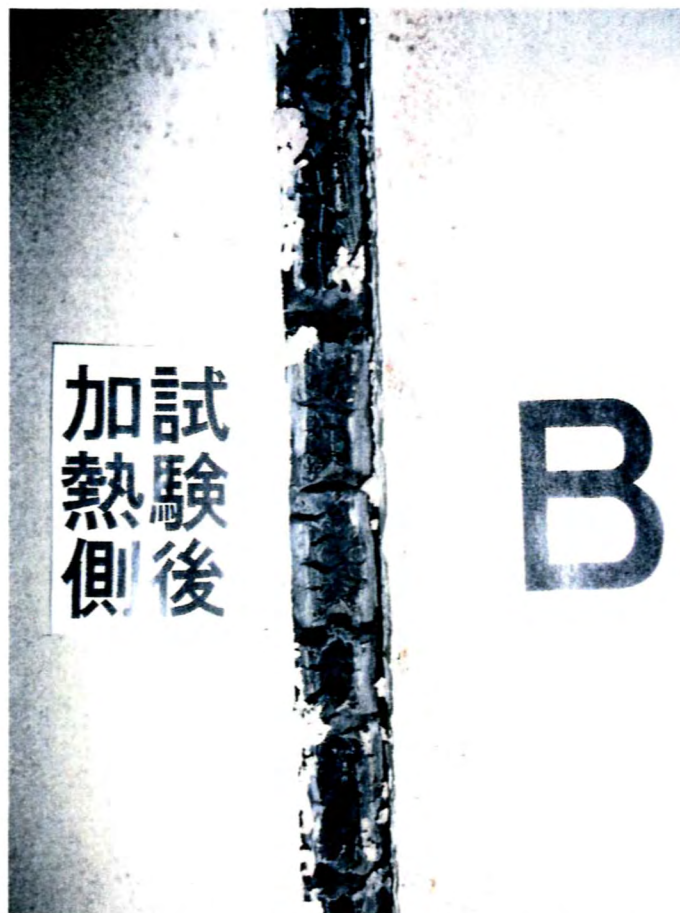
写真-17 試験後の鉛直スリット部（加熱側，屋内側）の状況  
（試験体記号B）

試験体記号		B (屋内側加熱)			
		鉛直スリット		水平スリット	
スリット種類		加熱側	裏面側	加熱側	裏面側
観察結果	加熱中	45分00秒：スリット部から発炎し始めた。	95分00秒：シーリング材が少し膨らんできた。	2分00秒：ポリエチレン発泡体が収縮した。 55分00秒：ロックウール保温材が加熱側へし押し出されてきた。	30分00秒：シーリング材が少し膨らんできた。
	放冷中	特に変化なし	特に変化なし	特に変化なし	特に変化なし
	試験終了後	<ul style="list-style-type: none"> <li>・ポリ塩化ビニル成形品（加熱側）が焼失していた。</li> <li>・フェノールフォーム板が加熱側から60mm程度炭化していた。</li> </ul>	<ul style="list-style-type: none"> <li>・シーリング材が軟化していた。</li> <li>・バックアップ材が収縮していた。</li> <li>・ポリ塩化ビニル成形品（裏面側）が軟化していた。</li> </ul>	<ul style="list-style-type: none"> <li>・ポリエチレン発泡体（加熱側）が焼失していた。</li> <li>・ロックウール保温材が全厚変色し、表層が炭化していた。また、一部が加熱側へくの字に押し出され、亀裂を生じていた。</li> </ul>	<ul style="list-style-type: none"> <li>・シーリング材が軟化していた。</li> <li>・バックアップ材及びポリエチレン発泡体（裏面側）が収縮していた。</li> </ul>

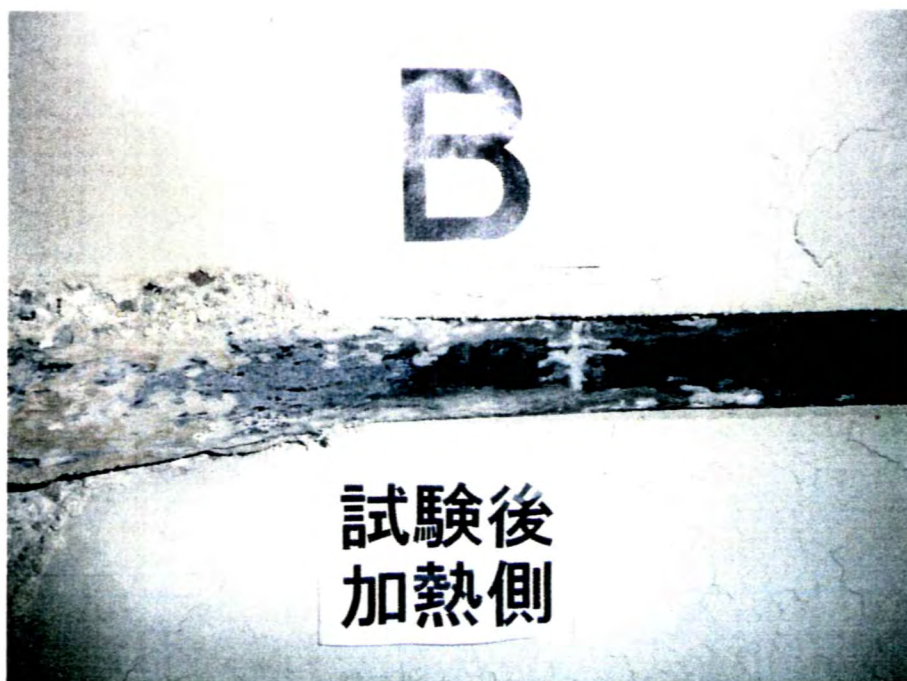
写真-18 試験後の水平スリット部（加熱側，屋内側）の状況  
（試験体記号B）

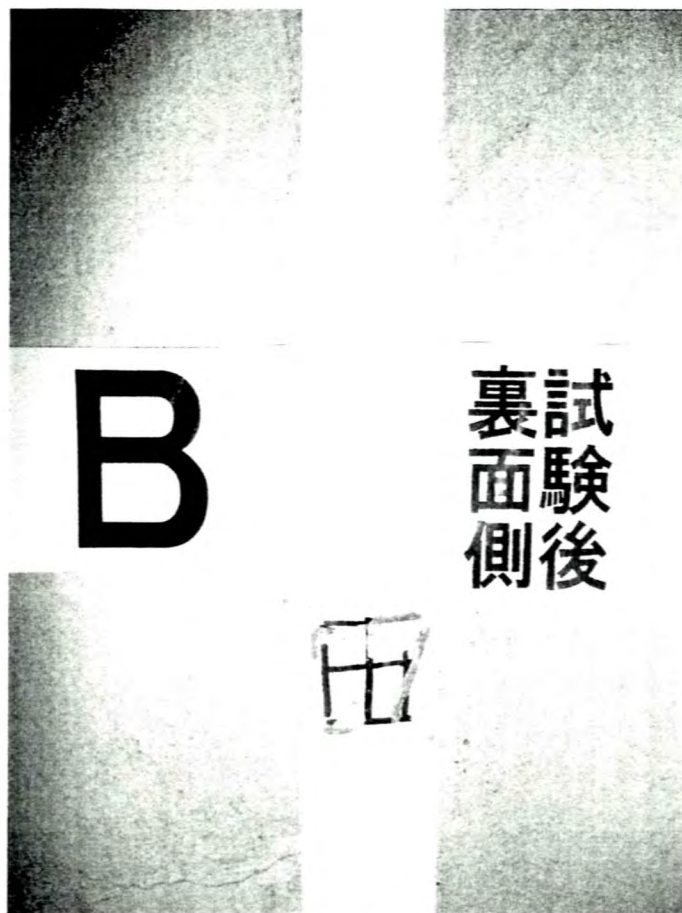
写真-19 試験後の鉛直スリット部（裏面側，屋外側）の状況  
（試験体記号B）

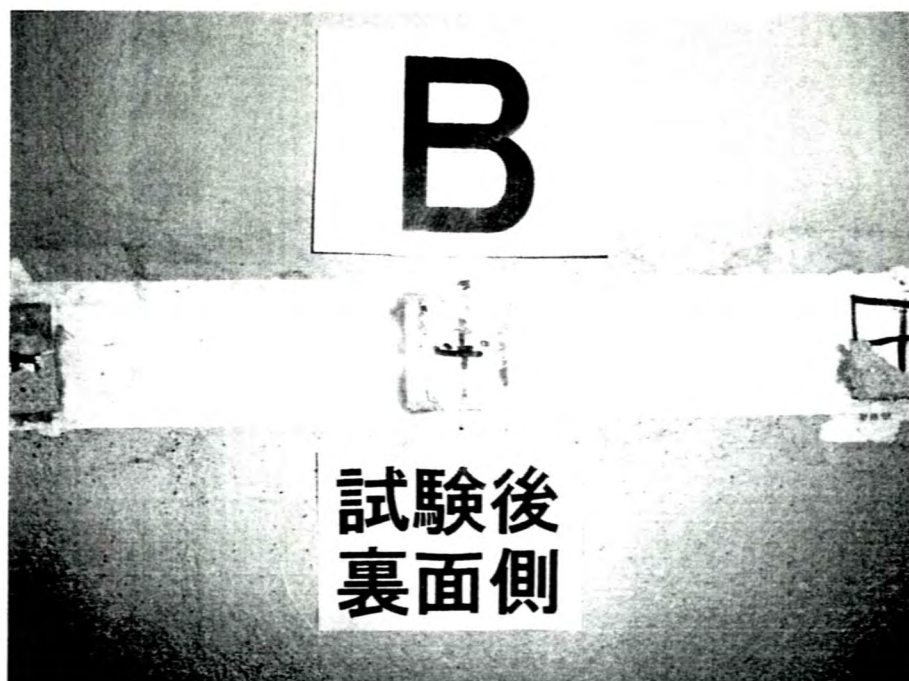
写真-20 試験後の水平スリット部（裏面側，屋外側）の状況  
（試験体記号B）
