品質性能試験報告書

依頼者 岡 部 株 式 会 社

試験名称 耐震スリット材の2時間耐火性能試験

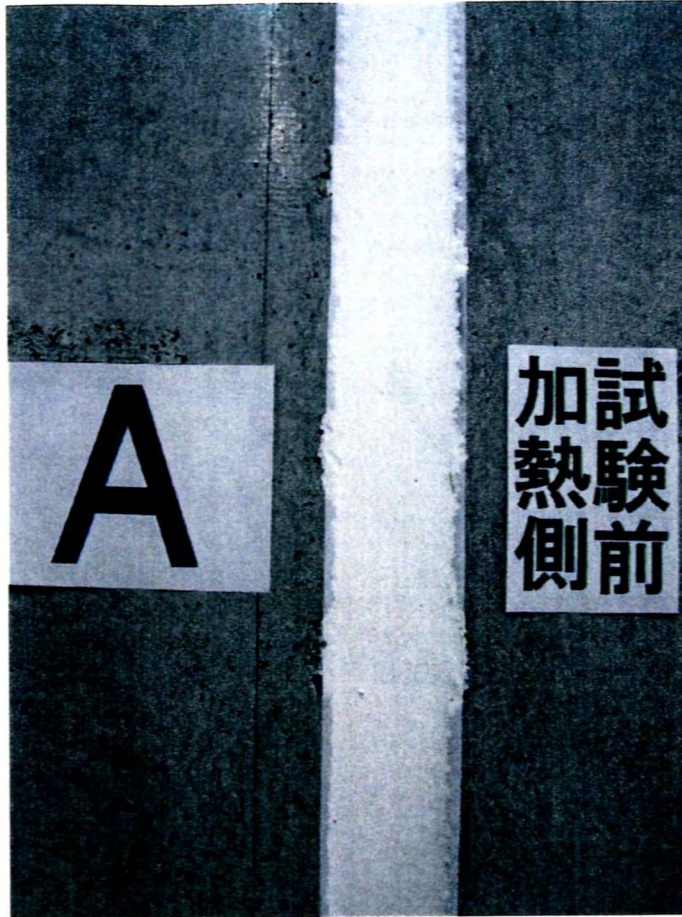
写真-3 試験前の鉛直スリット部（加熱側，屋外側）の状況
（試験体記号A）

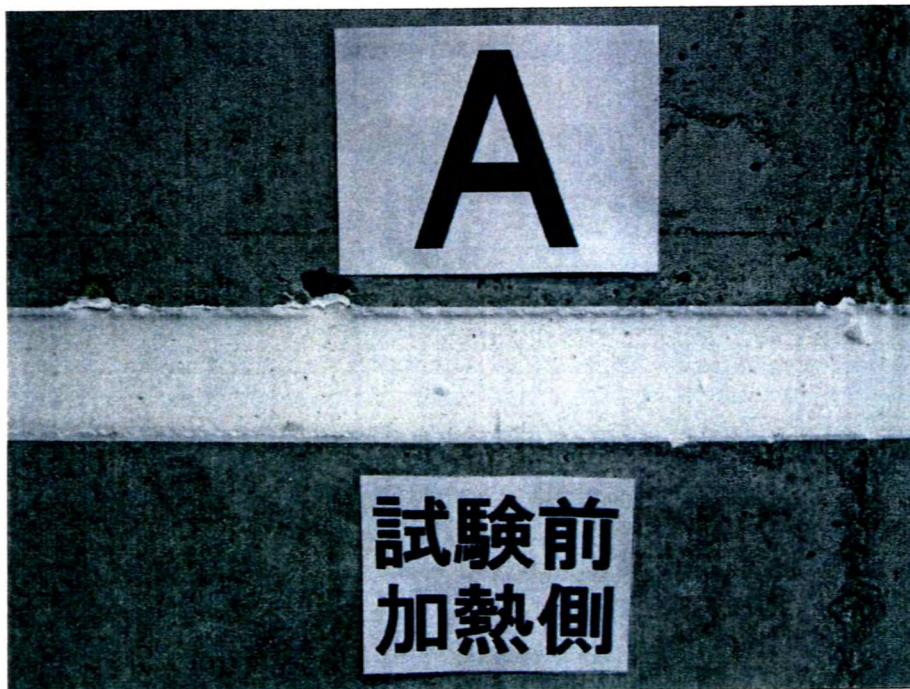
写真-4 試験前の水平スリット部（加熱側，屋外側）の状況
（試験体記号A）

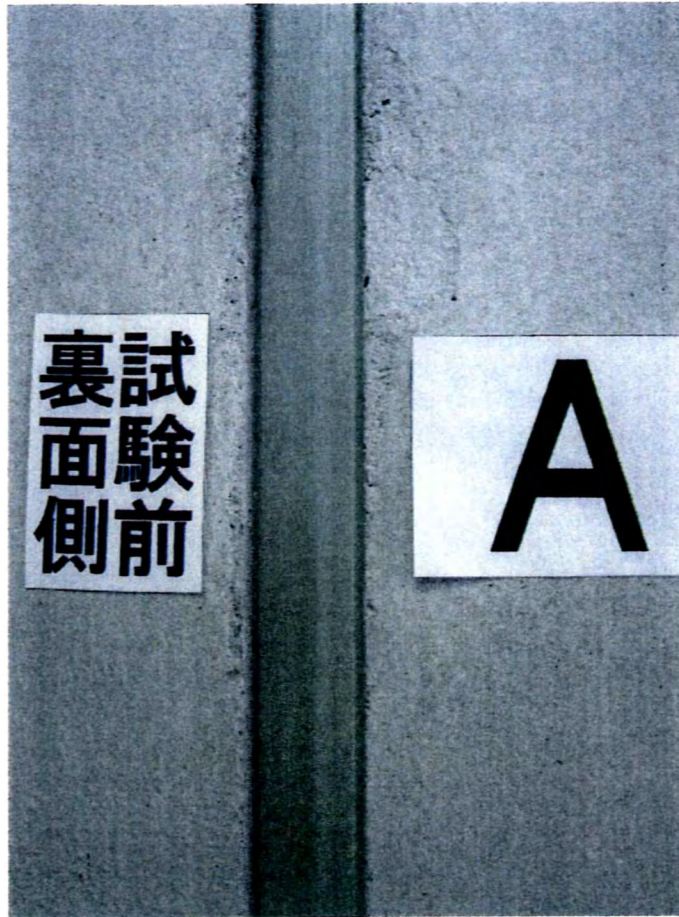
写真-5 試験前の鉛直スリット部（裏面側，屋内側）の状況
（試験体記号A）

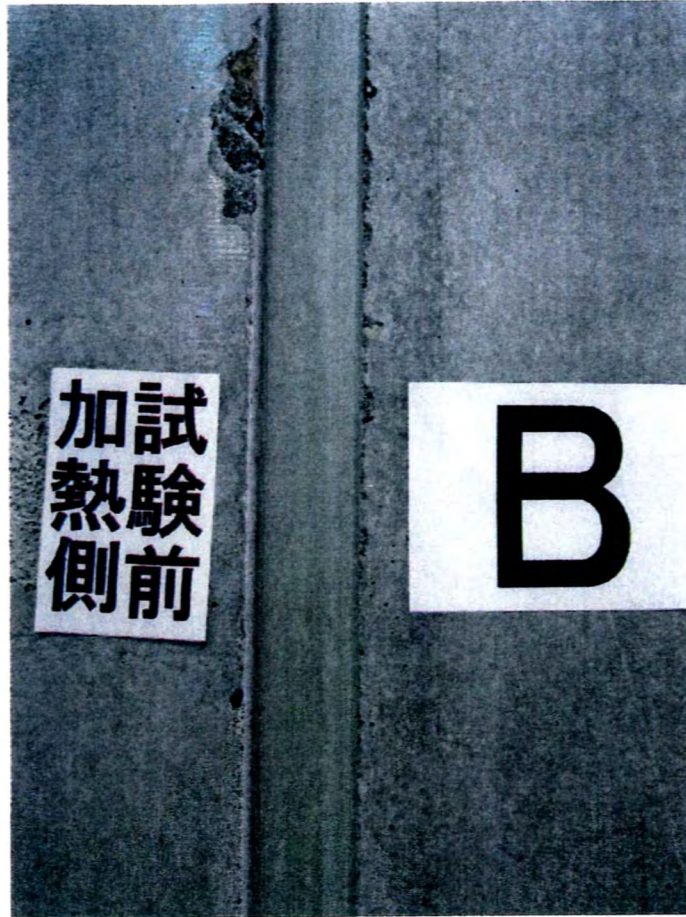
写真-7 試験前の鉛直スリット部（加熱側，屋内側）の状況
（試験体記号B）

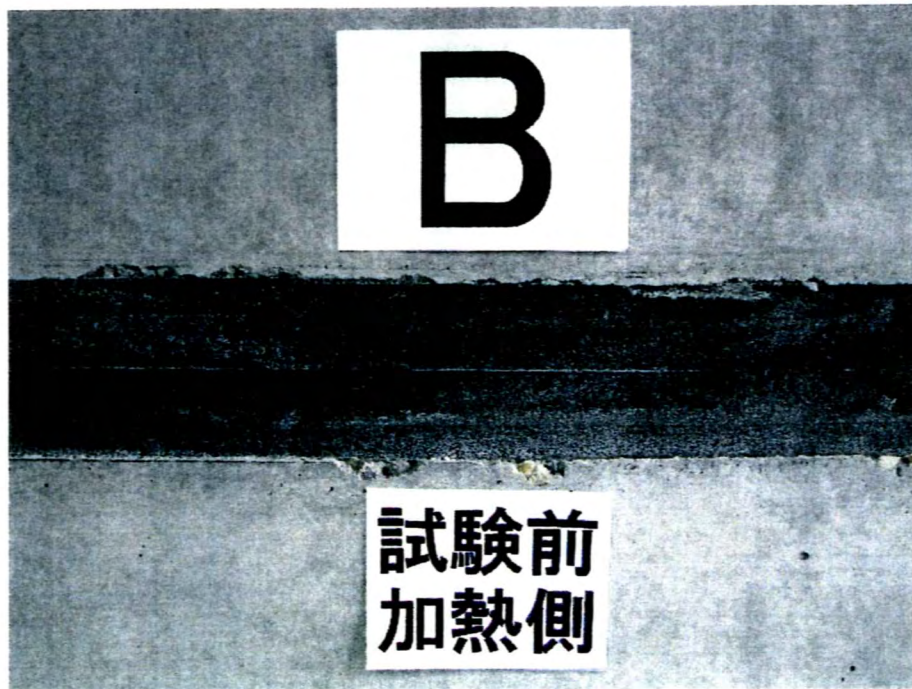
写真-8 試験前の水平スリット部（加熱側，屋内側）の状況
（試験体記号B）

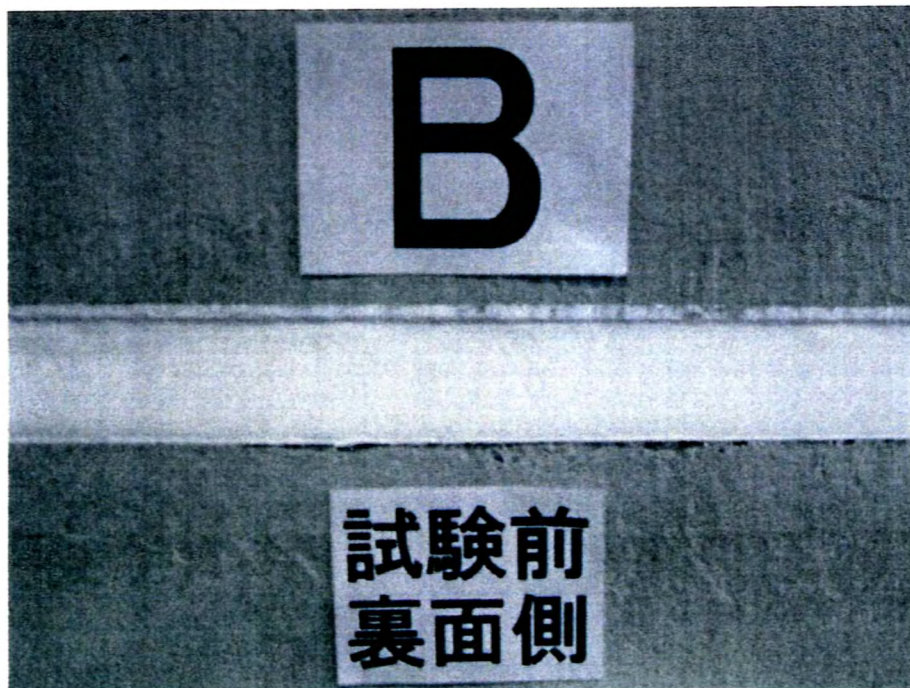
写真-10 試験前の水平スリット部（裏面側，屋外側）の状況
（試験体記号B）

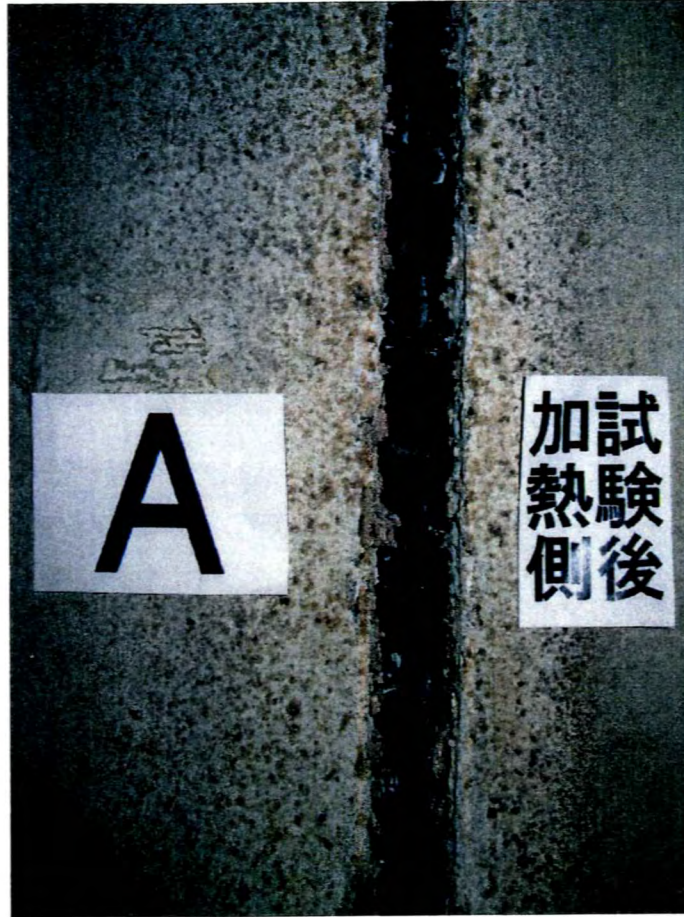
写真-13 試験後の鉛直スリット部（加熱側，屋外側）の状況
（試験体記号A）

試験体記号		A (屋外側加熱)				
		鉛直スリット		水平スリット		
スリット種類		加熱側	裏面側	加熱側	裏面側	
観察結果		加熱中	<p>3分00秒：シーリング材が変色し始めた。</p> <p>6分00秒：シーリング材が膨らみ始めた。</p> <p>10分00秒：シーリング材が落ち始めた。</p>	<p>特に変化なし</p>	<p>3分00秒：シーリング材が変色し始めた。</p> <p>6分00秒：シーリング材が膨らみ始めた。</p> <p>10分00秒：シーリング材が落ち始めた。</p>	<p>特に変化なし</p>
		放冷中	<p>126分30秒までスリット部で燃焼していた。</p>	<p>特に変化なし</p>	<p>特に変化なし</p>	<p>170分にポリエチレン発泡体の接着層がはがれてきたのを確認した。</p> <p>205分からポリエチレン発泡体が取縮してきた。</p>
		試験終了後	<p>・シーリング材、バックアップ材及びポリ塩化ビニル成形品(加熱側)が焼失していた。</p> <p>・フェノールフォーム板が加熱側から65mm程度炭化していた。</p>	<p>・ポリ塩化ビニル成形品(裏面側)が軟化していた。</p>	<p>・シーリング材の炭化したものが所々残った。</p> <p>・バックアップ材及びポリエチレン発泡体(加熱側)が焼失していた。</p>	<p>・ポリエチレン発泡体(裏面側)が取縮していた。</p> <p>・コックウール保温材が加熱側から25mm程度変色していた。</p>

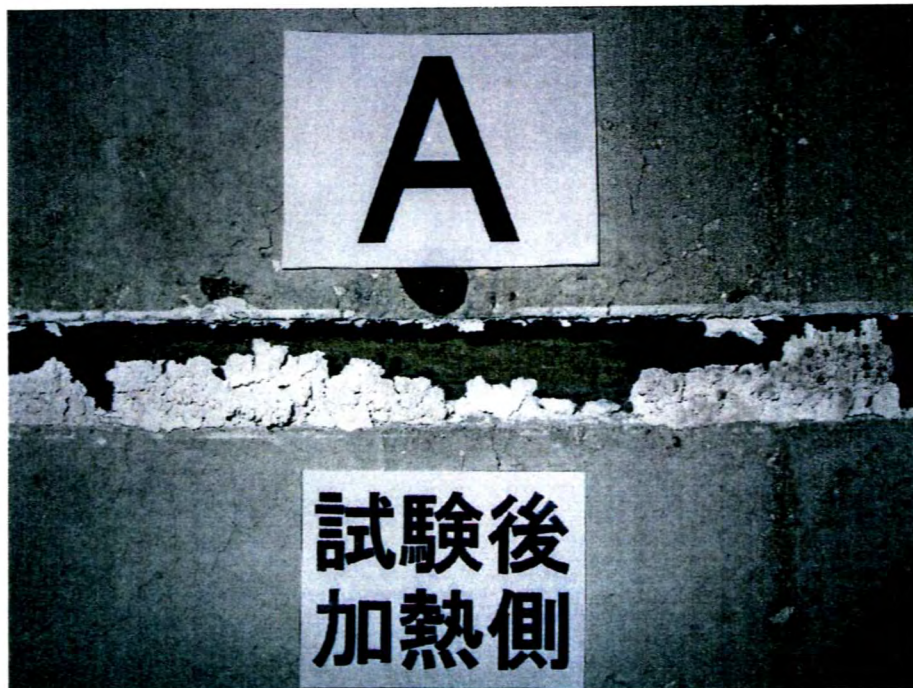
写真-14 試験後の水平スリット部（加熱側，屋外側）の状況
（試験体記号A）

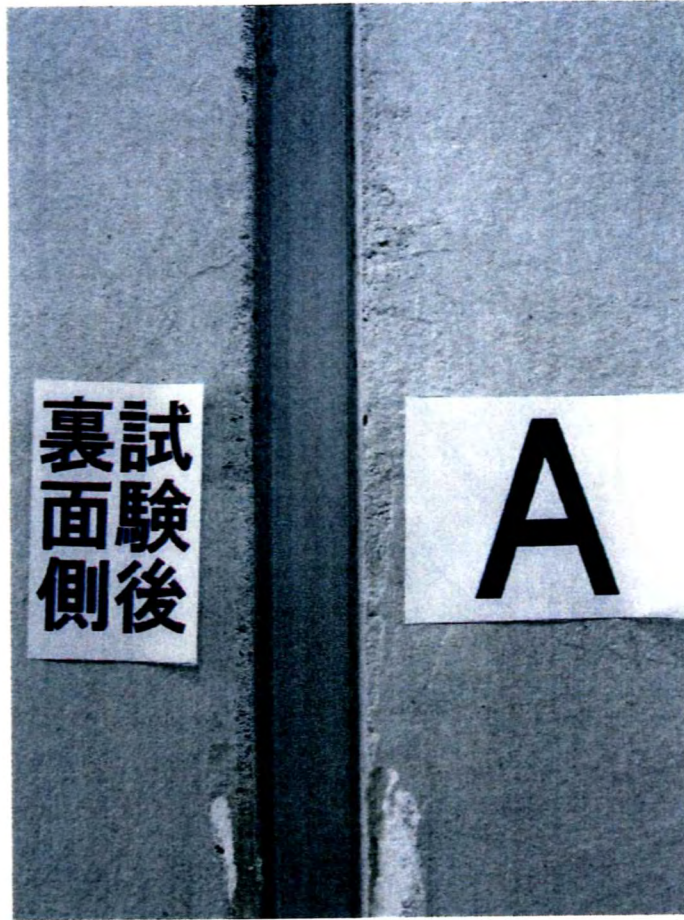
写真-15 試験後の鉛直スリット部（裏面側，屋内側）の状況
（試験体記号A）

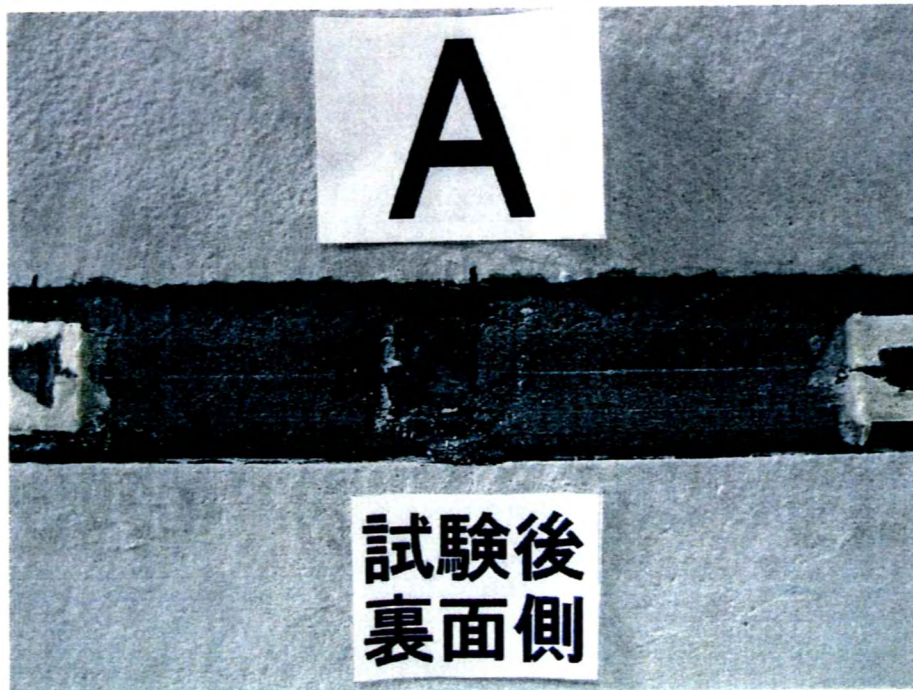
写真-16 試験後の水平スリット部（裏面側，屋内側）の状況
（試験体記号A）

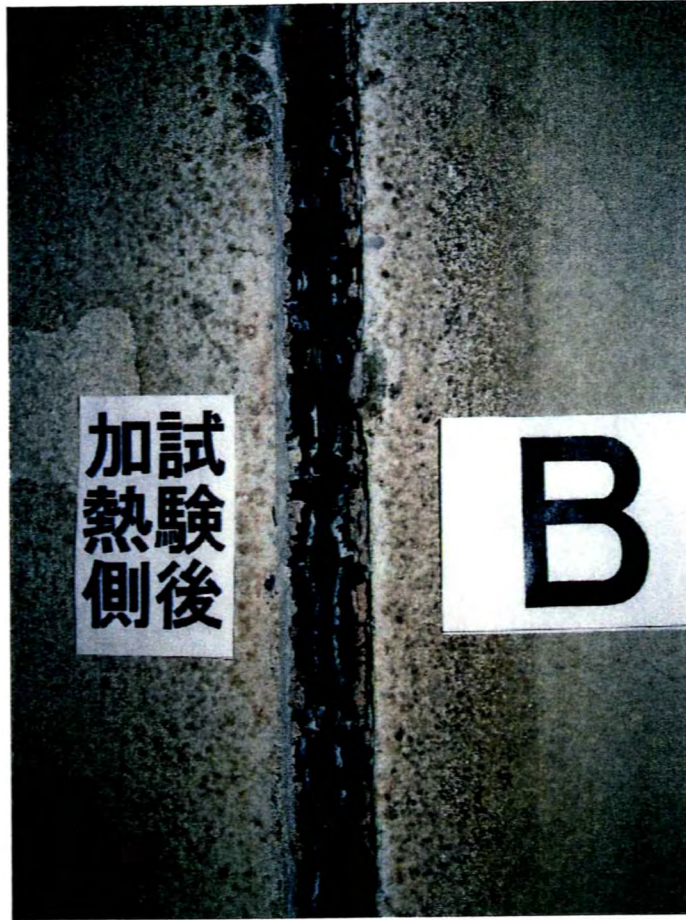
写真-17 試験後の鉛直スリット部（加熱側，屋内側）の状況
（試験体記号B）

試験体記号		B (屋内側加熱)				
		鉛直スリット	裏面側	加熱側	水平スリット	
スリット種類	観察結果	加熱側	裏面側	加熱側	裏面側	
		加熱中	特に変化なし	82分00秒：シーリング材が少し膨らんできた。	2分00秒：ポリエチレン発泡体が収縮した。	60分00秒：シーリング材が少し膨らんできた。
		放冷中	126分00秒までスリット部で燃焼していた。	特に変化なし	特に変化なし	特に変化なし
試験終了後	<ul style="list-style-type: none"> ・ポリ塩化ビニル成形品（加熱側）が焼失していた。 ・フェノールフォーム板が加熱側から55mm程度炭化していた。 	<ul style="list-style-type: none"> ・シーリング材が軟化していた。 ・バックアップ材が収縮していた。 ・ポリ塩化ビニル成形品（裏面側）が軟化していた。 	<ul style="list-style-type: none"> ・ポリエチレン発泡体（加熱側）が焼失していた。 ・ロックウール保温材が加熱側から25mm程度炭化していた。 	<ul style="list-style-type: none"> ・シーリング材が軟化していた。 ・バックアップ材が収縮していた。

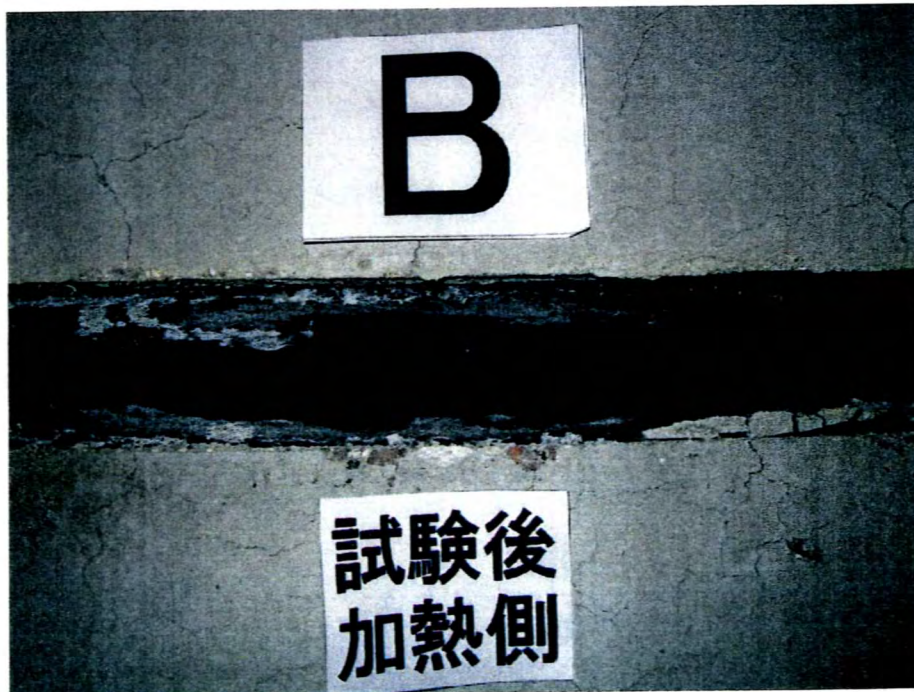
写真-18 試験後の水平スリット部（加熱側，屋内側）の状況
（試験体記号B）

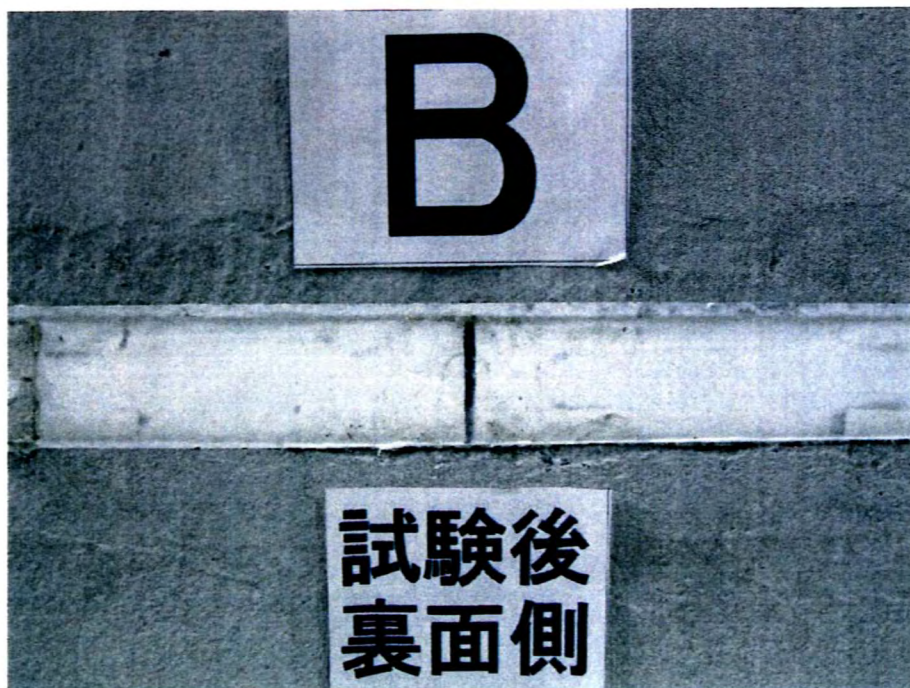
写真-20 試験後の水平スリット部（裏面側，屋外側）の状況
（試験体記号B）
